## 鐵道車輛用バネ板の改善

吉澤 英雄\*

### IMPROVEMENT OF SPRING STEEL LEAVES FOR RAILWAY ROLLING STOCK.

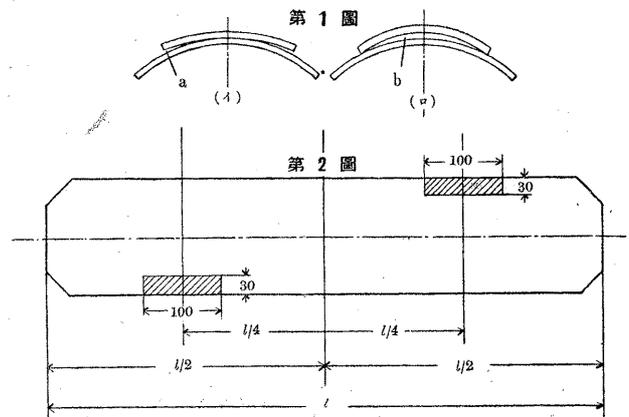
小さなバネ程その影響が多い様に思はれた。今、其の原因に就いて之を見ると、(イ)の場合はバネ使用中に起るバネ板のヘタリのために(ロ)の場合は製作の際の成形不充分のために生ずるもので、是等の間に濕氣が停滯して腐蝕を

促進するものと思はれる。是等の點を考慮して、バネ板厚さの測定箇所は第2圖の影の部分で行ふこととした。

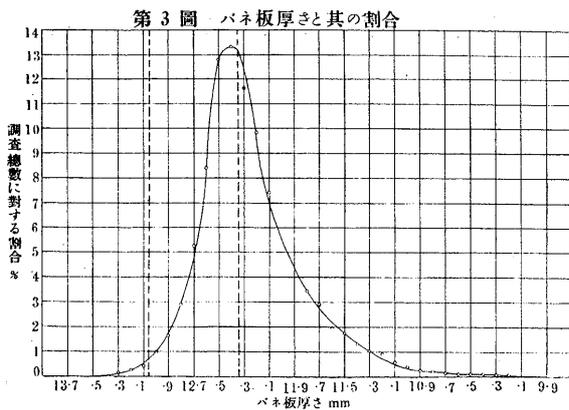
厚さの測定結果は第3表及第3圖の如くであつた。併しバネ板の元の厚さを 12.7mm としても、既に新しい時に厚さの公差があるために元の厚さが不明で、従つて厚さの減少も亦不明であるが、厚さの公差は普通の壓延鋼材の 1/2 で ±3.0%, 最小値 ±0.25mm を指定して 10 年以上に及んでゐるから、元の厚さは  $12.7 \pm 0.38mm$  中に在つたものと考へて差支へない。但しこれ以上の寸法のもの少数表はれてゐるのは 13mm として製作したものと、特に厚さの大なるものが不用意に混入されてゐたものと考へるべきであらう。

この試験の結果、バネ板の現在の厚さは最大 13.8mm から最小 9.9mm で、大體に於て 12.6~12.2mm であつた。この中 12.4mm のものが最も多く、2,236 枚を占め總數の 13% 強であつた。尙バネ板厚さの規格の最小値 12.32mm より薄いものが 9,087 枚を占め總數の 53% であつた。

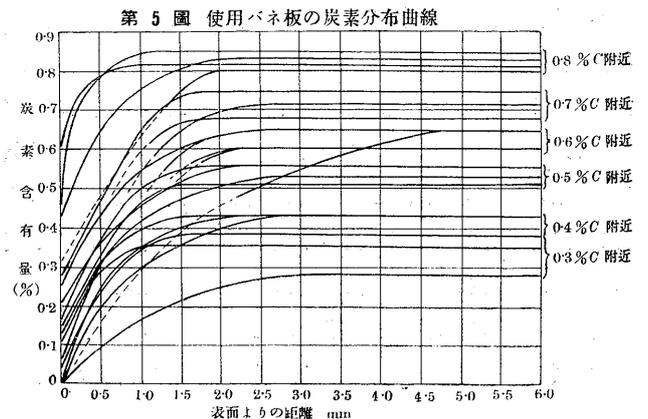
部の組織と異なる部分を以てその境界線とした。この場合、豫備試験として脱炭が如何なる状態に行はれて居るかを厚さの減少 0.0~2.5mm の間に在るものを 25 枚に就いて測定したが、その結果は第5圖の如くであつた。之に

化が甚だしく、それより深くなるに従つて變化の程度が緩和し 1.5mm 以上の深さでは先づ脱炭の形跡が認められなかつた。この關係は使用限度を判定する上に必要である。

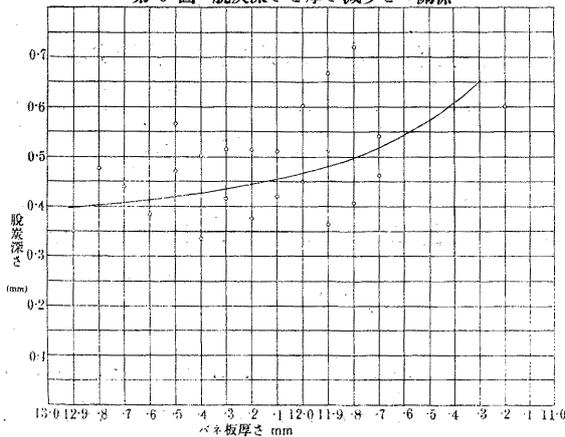
第6圖 脱炭深さと厚さ減少との關係

脱炭深さの測定結果は第4表及第6圖の如くであつた。この結果に依ると、バネ板脱炭深さの範圍は 0.4~0.6mm

であつて、この中 0.4mm 附近のものが最も多く、尚厚さの減少と脱炭の深さは大體に於て比例することが分かつた。第7圖は調査數 267 枚の各バネ板厚さ別割合を厚さの測定に使用した調査總數 16,843 枚に對して推定した脱炭深さとバネ板數割合との關係である。

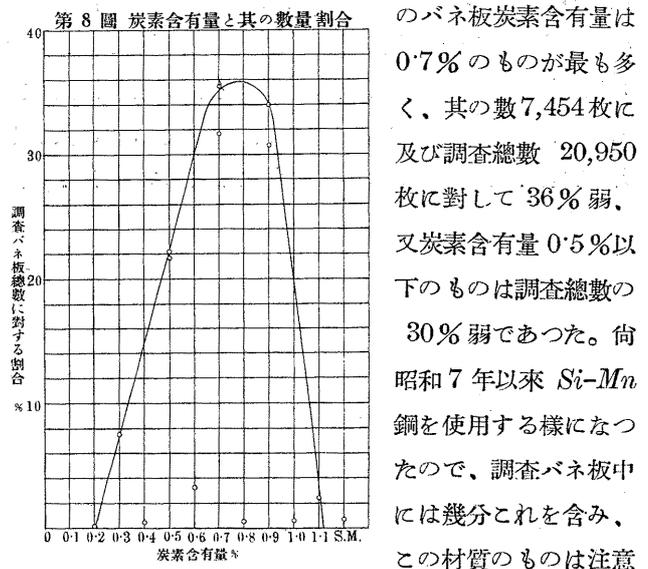
この試験の結果は第6表及第8圖の如くで、現在使用中

ちそのスパークは炭素鋼に比して短い極めて流滑に整然たる軌道を畫いて白色閃光を發し、終端は稍膨んで二股又は三股の劍狀裂火を示して  $Si$  の特性を表はすと共に樹枝狀のスパークを交へて  $Mn$  の特性を伴ふ。併し炭素量が 0.7% 前後であるから、この炭素含有量の炭素鋼と類似のスパークを表すために、特に  $Si-Mn$  鋼として區別しない工場が多かつた。従つて第6表及第8圖には特にこのものを區別した工場の分のみを擧げることとした。

即ち先づ總數の約 30% を占めてゐる炭素量 0.6% 以下のものは、油焼入して焼入不充分で、バネとしての機能がないから、このものを淘汰しないければならぬ、このものはスパークテストに依つて容易に判定することが出来る。次に焼入焼戻したバネ板が、完全なバネ作用をなす有効厚さは、板の厚さから表面の脱炭層及錆膜の厚さを控除したものであつて、表面の脱炭深さは今回の現状調査に依ると片面に付平均 0.4mm で、炭素量は平均 0.5% 以下の部

- A. 炭素含有量 0.6% 以下のものを淘汰する
- B. バネ板厚さ(錆膜を含む)が次のものを淘汰する
  - (1) 設計寸法が 12.7mm 又は 13mm のものは 11.5mm 未滿
  - (2) 設計寸法が 11.0mm のものは 9.7mm 未滿
