車軸材に現れたる疵に就ての考察

NOTES ON THE FLAW OCCURING IN AXLE MATERIAL.

SYNOPSIS:—Among axles produced by forging shops of the Yawata Iron Works in Japan where axles for trains and tram cars are manufactured, defective axles to be rejected owing to the flaw amount to the quantity which corresponds to the production of about one month against the total annual production. Under such circumstances, the author investigated processes which may improve the results with respect to the following items:—

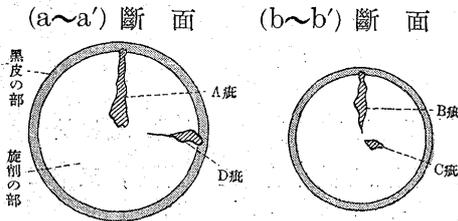
(2) 横断面狀態

(1) 外面的狀態 鍛造の儘の黒皮車軸の表面には何等異状を認めず旋削中4個の疵を發見せり。3個は鍛造方向と同一線上にあり、1個は前者の位置と直角の點に發見せり。共に黒皮より(5~10mm)内部に發生し次の如きものなり。

幅 長さ 深さ
疵の大小 5~15mm 10~25mm 約130mm

(備考) (b~b') 断面中の C 疵は表面旋削面には表れず内部中心近くの深部(約 100mm)に發見せり。

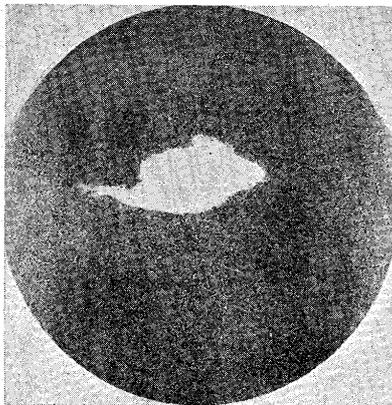
硫黄轉寫寫眞

(附圖) 寫眞は前記と相前後して同じく M 鋼 30,401

より鍛造せる 12t 長軸中のテーパ部に旋削中發見せるもの、断面のサルファープリントの寫眞なり。

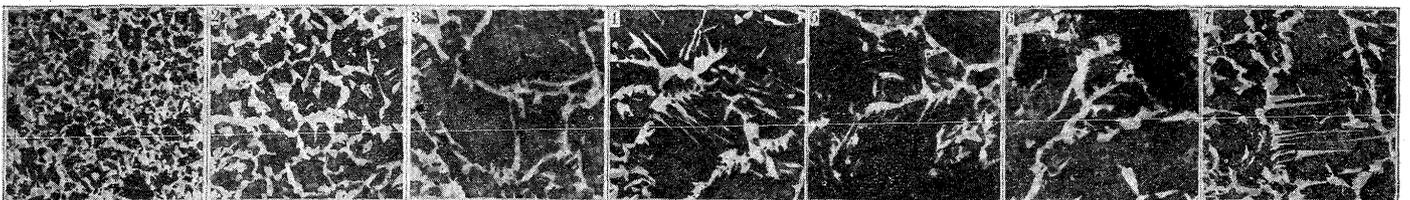
(3) 顯微鏡的組織高熱加工疵車軸を次圖の如く7個の部分に分ち各個に就て顯微鏡組織を調べて見た。

- (1) の部 此の組織は車軸材としては殆ど充分なる焼鈍效果を示すもので粒子の大きさは適當である。
- (2) の部 (1) に比較すればいくらか粒子は大きいが高熱の模様は見えない。
- (3) の部 此の資料を採た部分は (1)(2) の部分と同時に鍛鍊されたものであるが恐らく他の半分 (5,6,7 の部分) の鍛鍊時に於ても加熱されたものと思はれる。故に粒子は (1),(2) に比して著しく大きくなって居る。
- (4) の部 此の資料を採た部分は (5),(6),(7) の部分と同時に鍛鍊されたもので粒子は (1)(2) に比し甚だ大きく尙フェライトは樹枝狀にパーライト中に入進し所謂ウィドマンステッテン組織を示して居る。
- (5) の部 此れは「焼過ぎ」の割疵に沿た部分で此の中眞黒の部分は割目である。之にも明かにウィドマンステッテンの組織が見える。
- (6) の部 (5) と同様丁度割目疵の部分が出てゐる。之には餘り代表的なウィドマンステッテン組織は見えないが粒子の粗大なる點より見ても同様な「焼過ぎ」と推定さる。
- (7) の部 (4),(5),(6) と同様に粒子の粗大を示し又代表的なウィドマンステッテンの組織が現れてゐる。

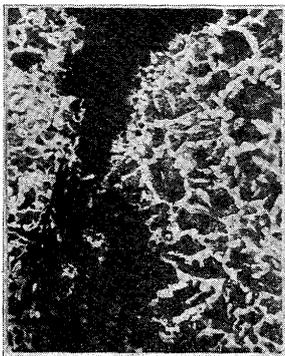
疵の部の顕微鏡組織 (×200/2) 本寫真に現れたる疵は前記の高熱

加工の疵と異なり粒子が細かい點に依り低熱のために疵を發生したものと推定さる。

に關係する事である故加熱責任者が周到なる注意を拂ふと共に加熱爐を適當に設計すれば解決出来る問題である。尙オプチカルパイロメーター其他の計器を使用して正しい温度にて作業をなさしむる事が肝要である。

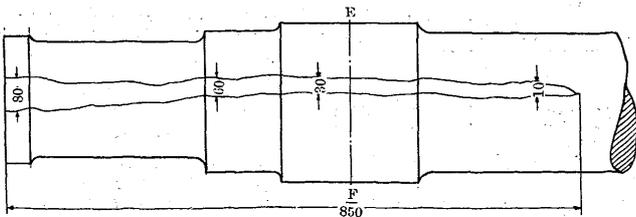
疵發生の状況 車軸荒旋削中下圖の如き疵を發見し該部分は他の部分に比較して非常に光澤あり。

C	Si	Mn	P	S
取鋼分析	0.36	0.144	0.68	0.018	0.019
疵の部分分析	0.98	—	0.78	—	—

抗張力	延伸率	ブリネル硬度	
他の部分	60.1 kg/mm ²	26.5%	174	166
疵の部分	63.5 "	12.5 "	286	269

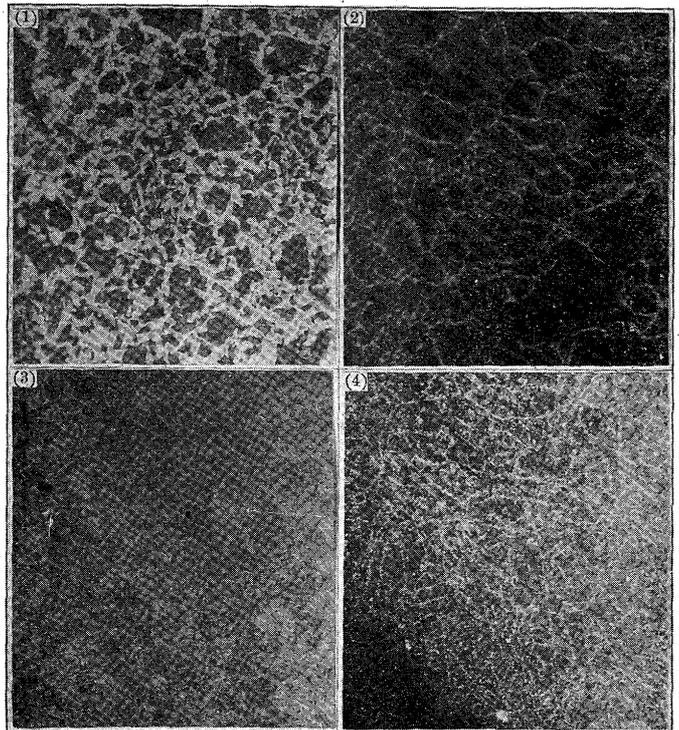
(倍率 250 を縮寫せるもの)

- (1) の部 結晶粒に多少の大小はあるが大體に於て焼鈍された通常的車軸材組織
- (2) の部 (1) より大分フェライトの線が細くなり炭素含有量が増して居る。
- (3) の部 殆ど共析鋼組織である。
- (4) の部 樹枝状セメンタイトが現れ過共析鋼組織である。

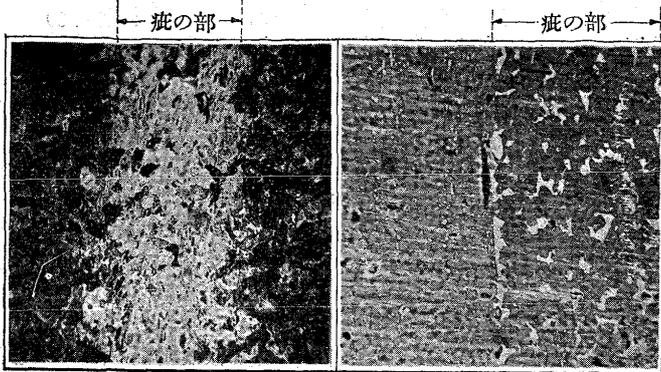
檢 境 寫 眞

此の疵は筆者が勤務中唯一回發見したのみで(3)の疵と異り此の部分は他の部分に比して光澤なく、且つ疵の表面に無数の針孔を有す。之は分析する程疵が大きくなつたので、顕微鏡組織を調べた結果此の部分は殆どフェライトのみであつた。之がゴーストなるや否やを見るためにステッド試薬にて調べたる結果ゴーストに非ず單に脱炭せることを發見した。

- (1) ピクリン酸腐蝕による顕微鏡寫眞 (スンプ法)
- (2) ステッド試薬による顕微鏡寫眞 (スンプ法)

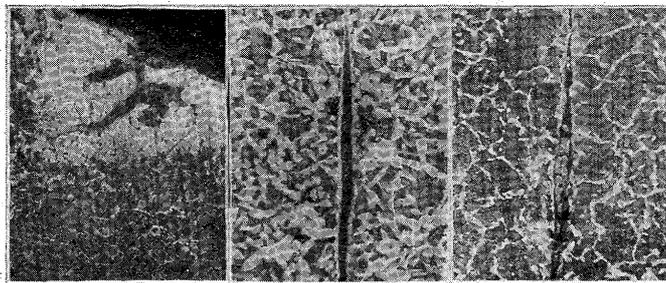
氣泡疵の實例

極く表面に近い氣泡疵の一例で鍛造方向に對して直角な断面に於て見ると上の通りで尙この附近は脱炭されてゐる。黒皮表面より比較的内部に發見せるものの鍛造方向に於ける氣泡疵の状態で鍛造方向に細長く伸びてゐる。此の疵は一般には上の様に前者同様細長く鍛造方向に引伸ばされた状態で現れて居るが時に圖の様な多量の異物を含んで居る事がある。

(ii) 対策 完全なる脱酸鋼塊として出すか、或は鋼塊を一度鋼塊旋盤で「總皮ムキ」にするかすれば之は完全に防ぎ得ると思はれる。

然し現在の状態では車軸鋼片の疵削りを綿密に行ふ事と鍛造車軸の旋削部分を成る可く多くする事。又は旋削に於ける偏心を警戒する事が大事であると信ずる。

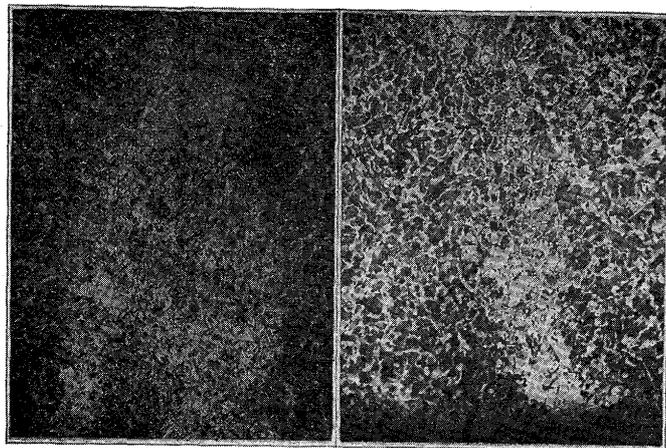
ゴースト疵の鍛造方向面に沿た顕微鏡組織疵の部は脱炭した様にフェライトの層が出来てゐる。

ゴースト疵の鍛造方向面に直角な面に於ける顕微鏡組織之にても判る様にゴーストの深さは浅く最大2mm 耗位のものなり。

- (1) 装入スクラップ中に燐分の高い鋼屑(製釘用線材屑)等をなるべく使用せざる事。
- (2) 平爐内の温度を高温に(幾分高い程度)上げてスラッグを少しく「厚い」程度にして且つ精鍊時間を長くすること。

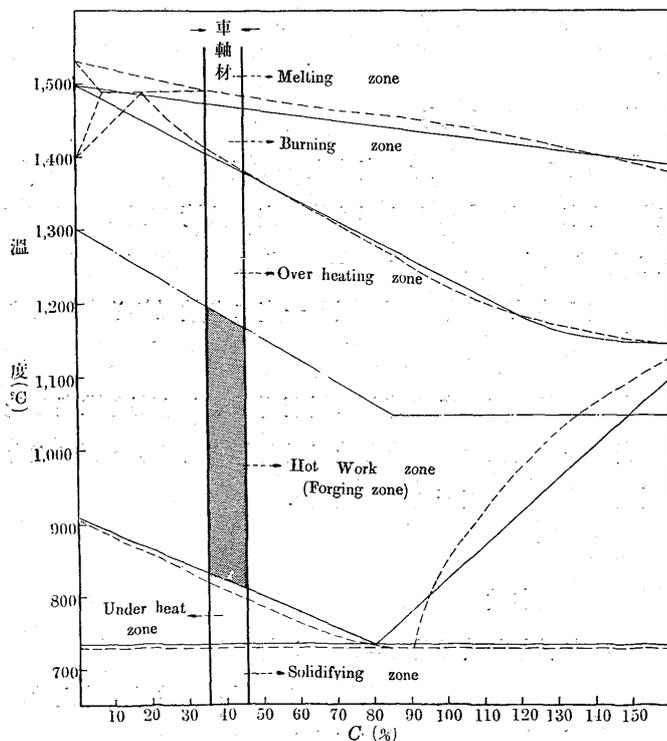
(i) 原因 車軸材の炭素含有量は大体に於て 0.35~0.45% である故に其の熱間加工温度は大体次圖に示す範囲が適當である。

即ち鍛造温度範囲は 850~1,200°C である。若し之以上の温度で鍛造する時には高熱加工疵を生ずる危険があるし、此の温度以下の時は低熱加工疵の原因となる。

(ii) 其の対策 之等の疵は鍛造前の加熱の状況如何
