タイヤのブレーキ・バーンに就て

大和久重雄* 飯島一昭* 柏木信雄*

ON BRAKE BURNS OF WHEEL TIRES

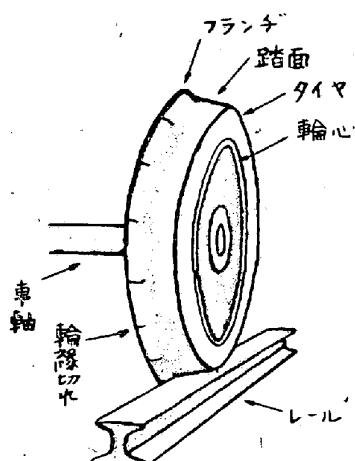
第1圖 輪縁切れ

省電の動輪タイヤ・フランジ頂部に龜裂發生（第1圖参照）が頻々として起つたので、その原因を調査した結果、次の如き事が判明した。即ち、本龜裂は俗に輪縁切れと稱せられるもので、タイヤ表面に發生する變質層中の微細龜裂が、走行時の衝撃的繰返交番應力によつて助長されたものである。

フランジ頂部を軸方向に横切つて入る。
長さ約 15mm, 間隔(圓周方向) 20~100
mm で略等間隔, 深さ 5~20mm.

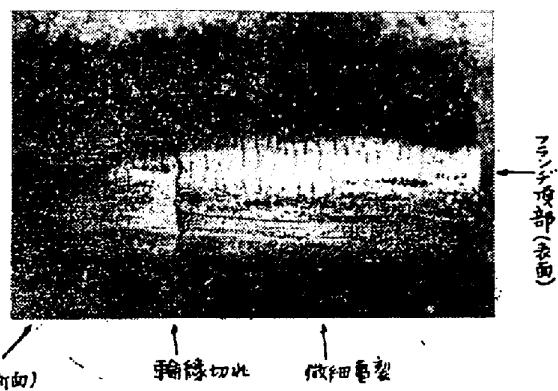
第2圖 フランデ頂部の微細龜裂 ($\times 2$)。

第2圖は表面の龜裂状況 ($\times 2$) を、第3圖はその擴大圖 ($\times 50$) を示すものである。圖に明らかなように無数の龜甲狀龜裂が發生しており、焼戻割れに酷似せる様相を呈している。

表面をサンドペーパーにて軽く研磨せるもの。

間隔(圓周方向)約1mm, 深さ0.3~0.6mm.

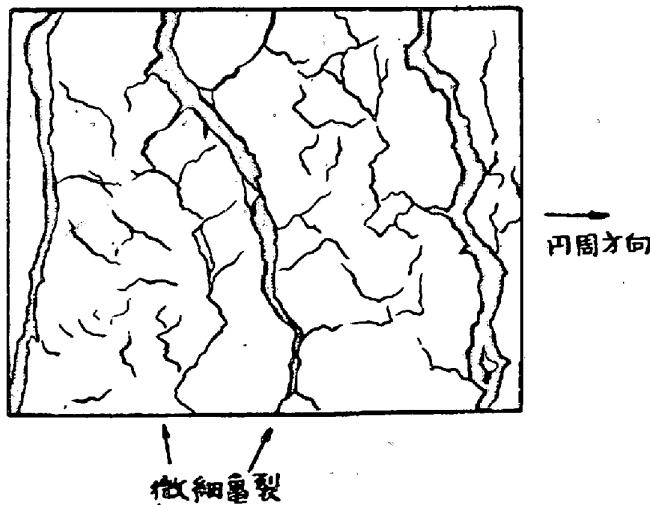
第3圖 表面の微細龜裂 ($\times 50$)。

軸方向の龜裂は太く、圓周方向のそれは細い。

特徴ある龜甲狀、グラインダ・クラック(焼戻割れ)に酷似。

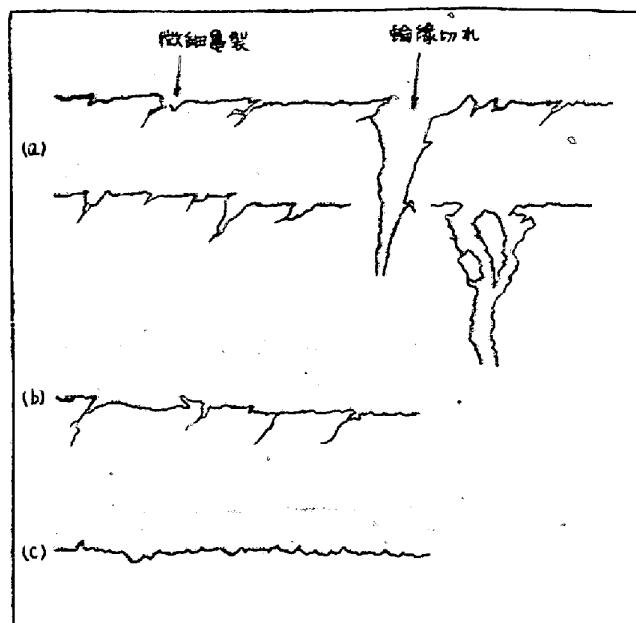
第4圖 圓周方向斷面の微細龜裂 ($\times 30$)。

第4圖はフランデ頂部(a)及び踏面(b)の圓周方向斷面に於ける龜裂状況を示すものである。尙圖中(c)は削成儘のもので龜裂は全く認められない。

(a) フランデ頂部。

(d) 踏面。

(c) 削成儘のフランデ頂部。

(微細龜裂は認められない)

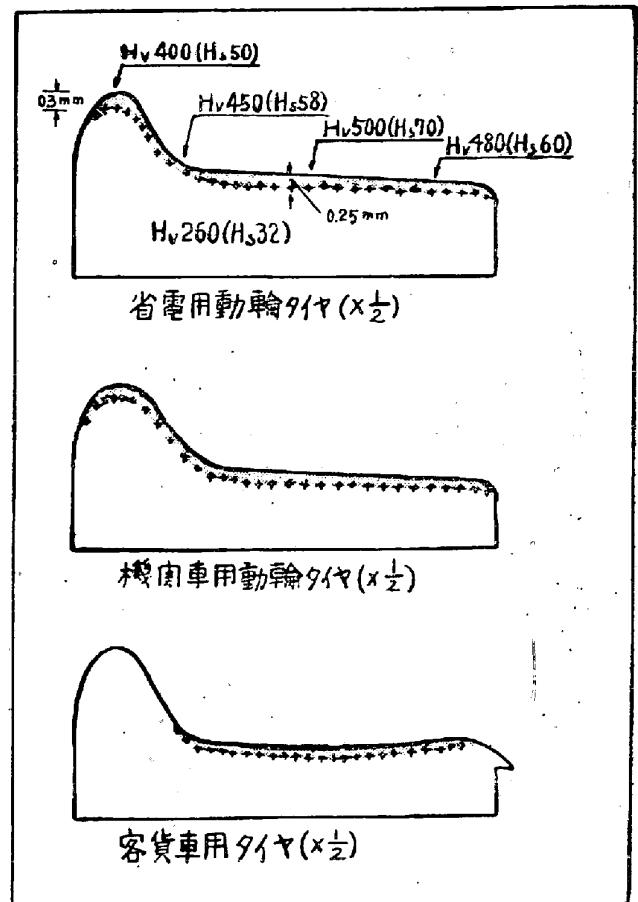
第6図 タイヤの軸方向断面($\times 1/2$)に於ける
変質層($\times 10$)の分布状況。

第6図は省電用動輪タイヤ(輪縁切れ発生), 機関車用動輪タイヤ及び客貨車用タイヤ(何れも輪縁切れなし)の軸方向断面に於ける変質層発生の分布状況を示すものであるが、客貨車用タイヤのフランジ部には変質層が認められない。尚、各部の表面硬度は図に示す如くである。

- (1) 變質層の顯微鏡組織が焼戻トルースタイト(部分的にマルテンサイトを含む)なること。(第5図)及び
(2) 變質層及びそれに附隨する微細亀裂がブレーキ・シェウと接觸するタイヤ表面にのみ認められること(第6図及び第2表)の事實からその發生原因是、

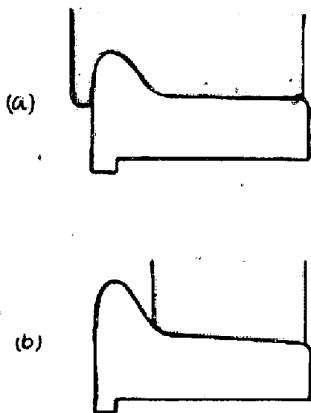
第7図 ブレーキ・シェウの型式。

- (a) D型: 動輪タイヤ用。
(b) T型: 客貨車輪タイヤ用。

- (1) ブレーキ壓力を小にすること、又は
(2) フランデ頂部にブレーキのかからぬような型式の
シェウを用いること。
等が考へられる。(以上)
