## 洞岡第一號コークス爐の再開に就て

## ON THE RESUMPTION OF KUKIOKA NO.1 COKE OVEN

The Kukioka No. 1 coke oven (Nittetsu compound type having 75 retorts) was first put to operation on August 5, 1941. It was compelled to suspend its function and to cool down since the airraid of August 8, 1945 through the subsequent postwar confusions.

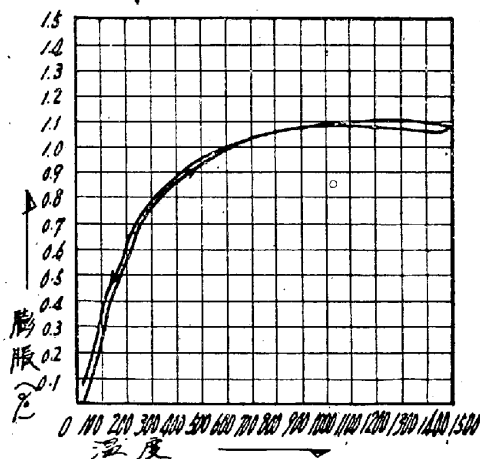
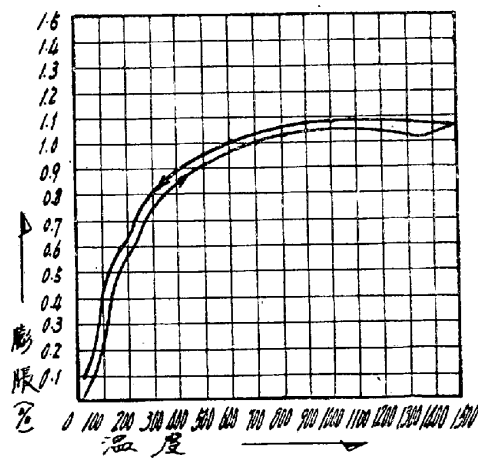
第1圖 B型煉瓦熱間膨脹曲線 (No.1 爐)

新舊兩煉瓦の熱間膨脹曲線を比較すれば第1及2圖の如くで舊煉瓦の方が僅に低く餘り差がない。

この不調窯を如何に處置するか、即ち殺すか生かすか、生かすとすれば如何なる方法をとるか、大に案を練つたのであるが、要は修理後に於て新舊兩煉瓦の繼目がうまく行くか否かにある。そこで再び新舊各煉瓦の膨脹曲線 (第1及2圖参照) を比較するに兩者間に左程の相違なく、而も修理後は兩煉瓦共常溫より熱上げするから操業中に壁を修理して急速に熱上げする場合と異なり好條件であるから必ず成功するとの確信をもつて修理した。

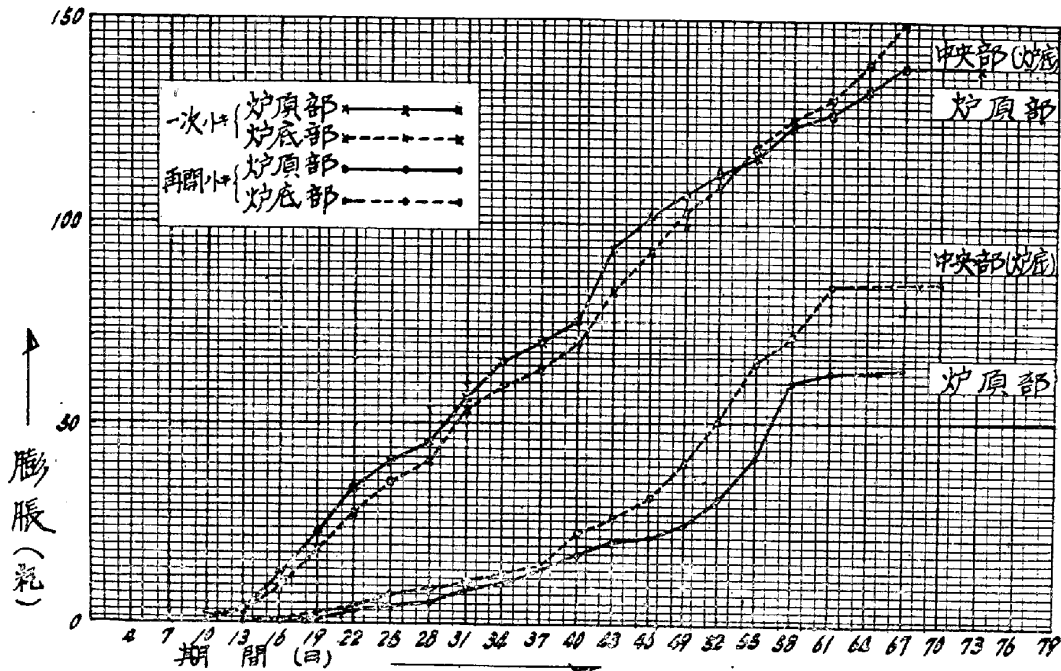
第10圖 爐幅の膨脹

第10圖に爐幅の、第11圖に爐の高さの膨脹寸法の測定結果を示す。爐幅は休止中の爐幅を實測して原寸法とし、高さの方は膨脹せる寸法のみを記録した。

爐幅の變化を一次の場合と比較して見ると

- (a) 新設の際に於ける爐幅(バックステー間) 13・200 耗
- (b) 一次の乾燥後 13・341→141耗膨脹す

- (c) 休止中 13・316→(b) より 25 耗収縮す  
 (d) 再乾燥後 13・378→(c) より 62 耗膨脹す  
 (b)より 37 耗更に膨脹す  
 (a) よりは 178 耗膨脹す

爐幅の膨脹の消火車及押出機兩側への割合は殆ど同じであつた。

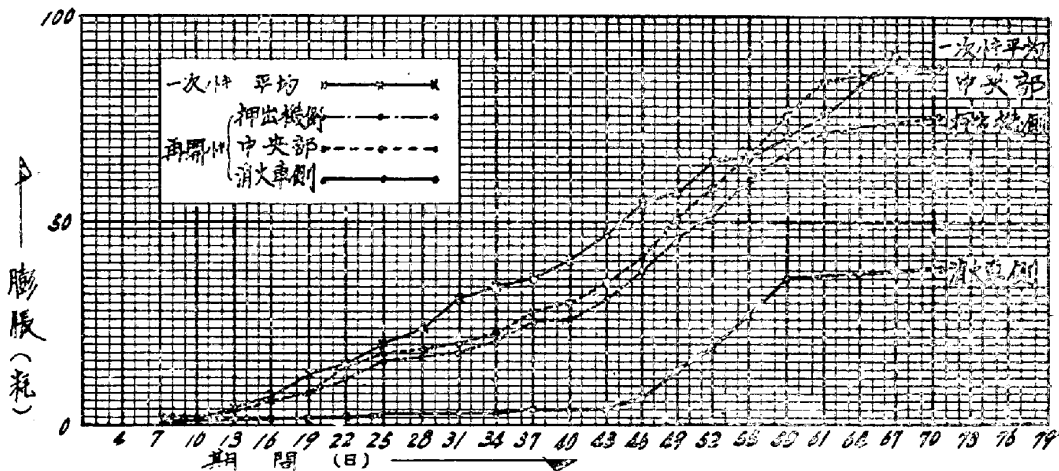
第11圖 爐の高さの膨脹

爐高の膨脹に於ては消火車側が少ないのは既述の如くバックステーに煉瓦が懸垂して生じた天井煉瓦の個所の間隙が接着したことを裏書している。

中央部の膨脹寸法が高さの代表膨脹寸法である。

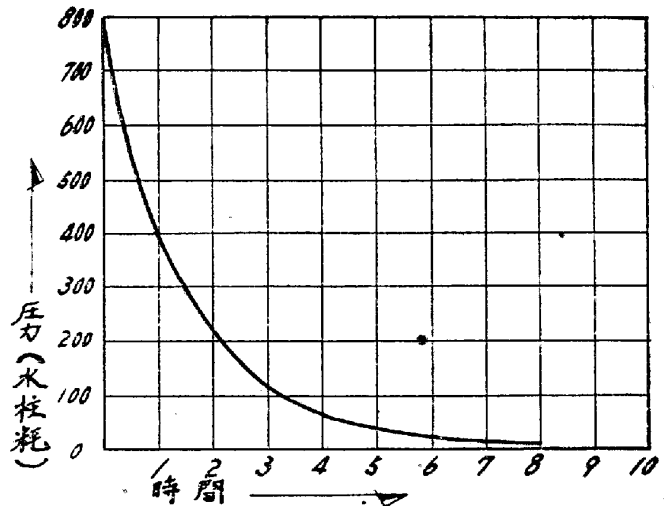
第 12 圖 氣密試験結果

(1) ガス供給主管、支管内部の掃除及切替、加減コックの分解手入並に之等の氣密試験を行つた。この試験結果の一例を第 12 圖に示す。この記録はガス供給主管及支管並加減及切替コックを含む綜合試験の結果である。
