### (7) 肥料合成用觸媒筒の破損について

日本製鋼所室蘭製作所

### II. 破損の狀況及びその原因に關する考察

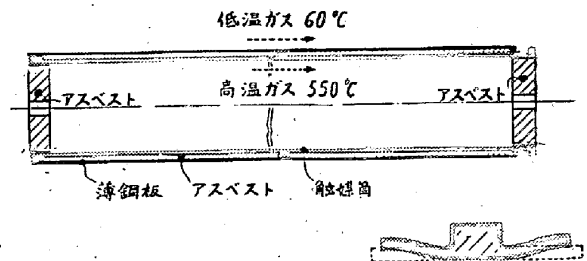
第 1 圖

此の觸媒筒は (第 1 圖参照)、全長 4,650 mm, 内徑 570mm, 肉厚 20mm のうすい圓筒で、兩端と中央にフランジがあつて外側にまかれる保温用アスベストを薄い鋼板で押えている。材質は C 0.15, Cr 1.55, Mo 0.27% の低炭素クロムモリブデン鋼で、750°C で 30hr 保持後爐冷の熱處理が施されている。

この様な侵蝕の度合の差は直接間接に温度の差に基づくものと考えられる。實際にこの觸媒筒の作動状態を見ると、中央フランジ附近の内面は約550°Cの高温ガスにさらされているが外側はフランジのみが直接約60°Cの低温ガスに觸れ他は熱傳導率の極めて悪いアスベストで被覆されている(第1圖参照)。従つてフランジのみが冷却されてこの附近に相當大きな温度勾配が生じ、この温度差に基いて熱膨脹量に差異を生ずるとともに、ガスの侵蝕従つてそれに伴う膨脹に差を生じて第1圖右下に示すような變形を起すであろう。

實際に破損した觸媒筒の内徑を測定した結果、中央フランジ部で最も顯著に、兩端のフランジ部でもほぼ同様の傾向の歪が残留している。兩端フランジ部では第1圖に示すように、或程度迄アスベストが入り又内側ガス温度が低い等のためこの傾向が弱められるので、結局中央フランジ部が最も危険な部分となつてゐるのである。もちろんこの場合フランジの剛性が他の部分の剛性よりも高いことが危険性を増している。

結局この觸媒筒についてガスの侵蝕に耐える材料を求めることも勿論重要なことであるが、その前に中央のフランジを小さくすること、更に根本的には筒の温度を下げるよう先づ努むべきである。このことは従來觸媒筒の外面にまかれていたアスベストを内面にまくこと等により容易に達成しうるであろう。

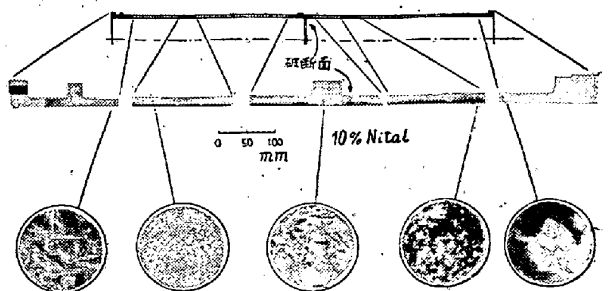
第 2 圖

第 2 圖上は破損した觸媒筒の縦斷面上の各位置を 10% 硝酸アルコール溶液で腐蝕したもので、黒い部分はガスにより完全に侵されたものと見なされる。しかしここで注意しなければならないのは、この侵蝕の度合が位置的に非常に差があることである。顯微鏡組織について見ると矢印の各位置で肉厚の中央部を 3% 硝酸アルコール

溶液で腐蝕した500倍の寫眞は第2圖下のごとくであつて、兩端では殆んど侵されていないのに中央に行くに従いひどく侵されている。特に破斷したフランジの附近では著しい差がある。すなわちフランジ直下では殆んど侵されていないのに、僅か離れた部分ではひどく侵されて組織がざくざくになつている。

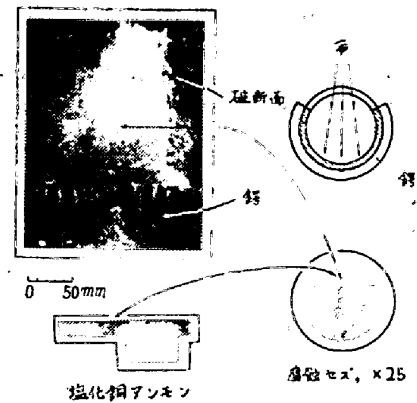
第3圖

第3圖は破損した觸媒筒を破斷面附近で縦斷し上から見たもので、この寫眞でもフランジ附近での急激な膨脹

がわかるが、これとともに圓周方向の皺疵を發生している。この疵を縦斷して上から見たのが右下の寫眞であり、これが前述の變形状態に基くことは確實である。このような疵をもたらしした應力が加えてガスの侵蝕を促進し、材料の甚だしい劣化を伴い、遂に破斷へと導いたものと考えられる。この第3圖でもう一つ注意すべきことは鉦の近邊では氣泡狀の疵は殆んど見られないことである。この氣泡は水素の侵入に基くものと考えられ、侵蝕の度合の少い膨脹量の少い部分、つまり觸媒筒の温度の低い部分にはないか、あつてもごく少い。
