(28) ターボ発電機軸の回転破壊試験について (I)

(Bursting Tests of Turbo-Generator Shaft Forgings (I)

日本製鋼所室蘭製作所 工博 下 田 秀 夫
工〇坂部喜代三・工 渡 辺 十 郎

(29) ターボ発電機軸の回転破壊試験について (II)

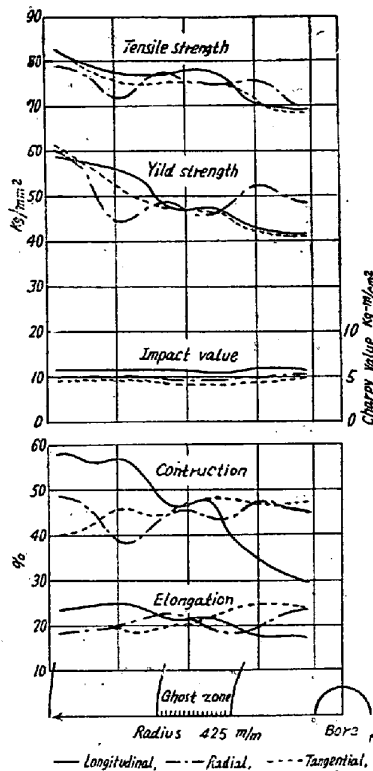
Fig. 1. Distribution of mechanical strength of generator shaft.

回転破壊試験に先立ち、この回転子軸を切断し、超音波探傷結果と欠陥の相関、性状および軸内部の機械的強度を調査した。軸断面の強度分布は Fig. 1 の如くで、外周より中心孔に至るに従い強度を低下し、靱性も乏しくなつてゐる。組織もこれに伴つて調質組織より焼鈍組織に移行しており、かかる大型鍛鋼材料として、材質選択の不適切および熱処理の不備がうかがわれるものである。

なお現在の大型回転子軸はすべて Ni-Mo-V 鋼の健全鋼塊を使用し、10,000t 水圧プレスで鍛錬後、焼準、焼戻の熱処理を施しており、その完成合格率も 90% を超えている。

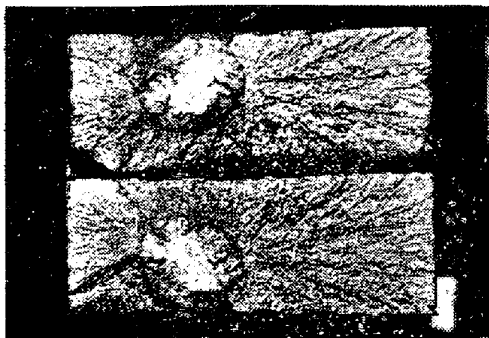
Fig. 2. Fracture of tensile test specimen containing defect.

しかして本供試材に発生せる欠陥もまたその分布位置は白点と同様に、鋼塊頂端側に多く、かつすべて輪状ゴースト圏より内方に存在し、その破断表面も所謂白点と区

別し難い。例えば Fig. 2 の供試材の大型抗張試験片の破断面に見られる如き形相を示すものである。しかしその切断面より観察するならば白点とは明瞭に区別し得るものである。Fig. 3 は回転子軸の横断面に現われた欠陥を示しており中心孔の直径は 50mm である。吾々はこれを 1 種の Porosity と考えており、現在は造塊法ならびに鍛錬法の改善によつて完全に消滅せしめ得たものであるが、その性状の詳細は講演に譲る。
