(68) 炉の燃焼性とその改造について
Combustion Properties and Reconstruction of the Siemens Type Furnace

八幡製鉄所管理局

I. 緒 言

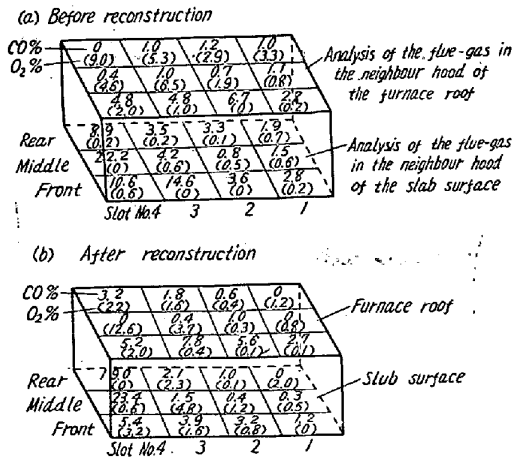
Fig. 1. Analysis of the furnace gas before and after reconstruction of the ports.

- i) 燃焼ガス分析結果について分散分析を行い検討してみると改修前は炉の上下および扉側、裏壁側の各位置における燃焼性に差が大きかつた。
- ii) すなわち炉の上部ではO₂が多く炉の下部ではCOが多量に検出され、とくに扉側においては炉の終点にても燃焼が完結せず、したがつてギッター上部で未燃CO

が 0.2~0.5% 程度検出される状況であつた。

iii) 方向別では南引時がとくにひどく扉の間隙より黒煙を噴出する状況であつた。その炉内ガスの性状をFig. 1に示す。

iv) 改修後は炉巾方向, および炉の上下における燃焼性に差がなくなり一樣な燃焼が見られるようになった。

v) Fig. 1 を見ると吹出し後つぎの扉 (ポートより約 5m) 附近で混合し, 吸込側で燃焼を終結するようになった。なお扉側の上部はまだ完全とはいえないので次回改修時に手入を行う予定である。

これらから見ると炉の燃焼性にポートの大きさ, 勾配, ガス対エアーポートの開口比等が大きく左右していることがうかがわれる。したがって扉側の燃焼をよくするため, 裏側の空気口を狭め, 空気の流れる割合を一樣にしてエアーポートに傾斜をつけガスとの混合を促進するようポート部の改修を行つたがその結果

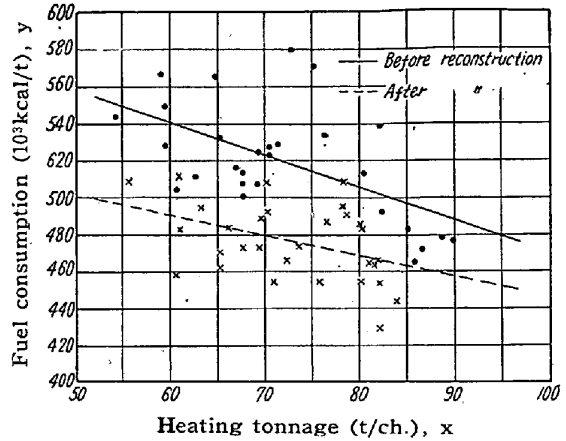
Fig. 2. Comparison of fuel consumption before and after reconstruction of the ports.

1号炉ポート改修前後の各 charge による長期間の実績を求めてみると Fig. 2 がえられる。すなわち平均約 4 万カロリーの向上を示している。

すなわち装入 t 数 (x) に対する熱量原単位 (y) の実験式はつぎのごとくである。

$$y = -1.74x + 644 \text{ (改修前)}$$

$$y = -1.10x + 556 \text{ (〃 後)}$$

x) 長期実績を見ると平均原単位 519 × 10³ kcal/t より 475 × 10³ kcal/t に節約することができた。
