(69) ファイア・クラックの研究 (I)
Studies on the Fire Crack (I)

日本製鋼所, 室蘭製作所

工博 下田 秀夫・工〇渡辺 十郎

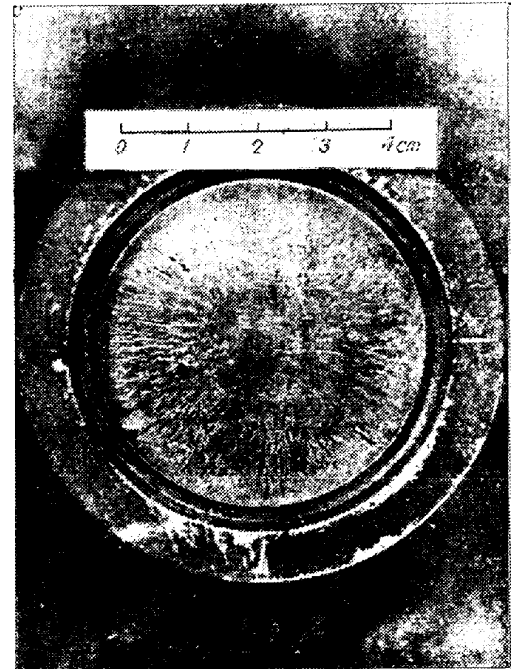
Fig. 4. After 1,000 cycles (specimen A)

(ii) 2, 3 の試験結果: 前記の装置を用いて各種鋼材の加熱冷却試験を行なつたが, Fig. 4 は Table 1, A 試料について, 600°C と 450°C の間で 1,000 回の繰返し加熱冷却を行なつた後の試験片表面である. 試験片表面中心部が急冷, 急熱されることによる円周方向応力が

大きいために、半径方向のき裂が優勢であるが、詳細に見れば円周方向のき裂も発生している。なお所謂ファイアクラックが亀甲状に発生するのは、二直角方向の応力がほぼ同大のためと考えられる。

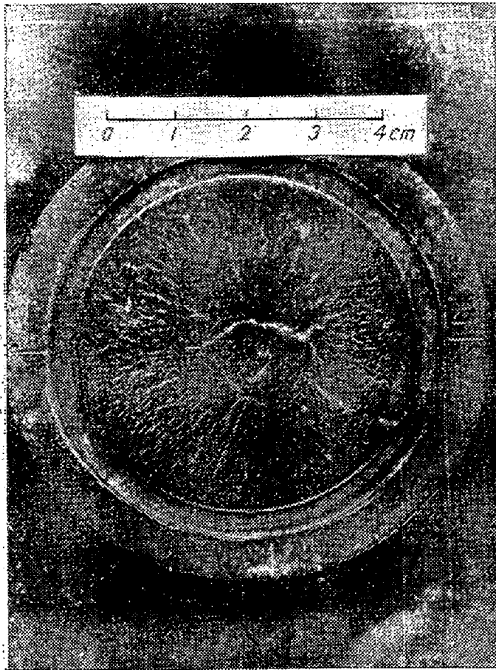
Fig. 5. After 1,000 cycles (Specimen B)

Fig. 5 は Table 1, B の化学成分を有する鋳鋼粗材の同条件下での試験結果で、全体としては前記炭素鋼に比してき裂の発生は少ないが、鋳鋼材に存在する微小欠陥に基因して、若干の大きなき裂の発生が目立っている。また通常の型用鋼程度の鋼ではこのような条件ではき裂の発生は少なく肉眼的にはほとんど認められない程度である。
