(87) 熔鋳炉炉壁煉瓦の侵蝕について

On the Wall-Corrosion of the Blast Furnace

八幡製鉄所製鉄部

工 児玉惟孝・工 中村直人・工 加瀬正司

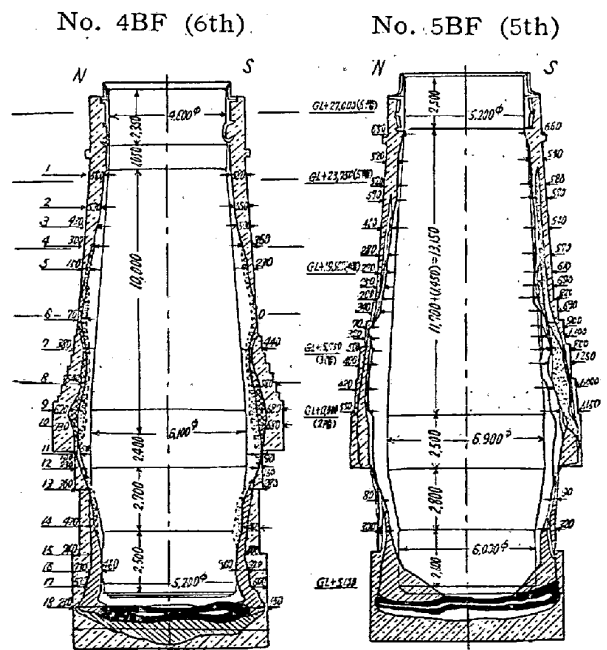
東田における熔鋳炉は従来シャフト部はバンド式を採用しているが、この構造の場合大部分の炉体はいちじるしい膨脹現象を表はすことは己に他製鉄所においてもしばしば発表されている通りである。Fig. 1 は前記五高炉の炉体侵蝕図を示しているがそれと対称して第六次の東田四高炉の侵蝕図を併せ示している。この四高炉は前述のごときシャフト部の膨脹現象なく炉壁の損耗はなほだしく操業期間五年で吹止めた。

Fig. 1. The corroded condition of No. 4, No. 5 blast furnace upon their dismantling.

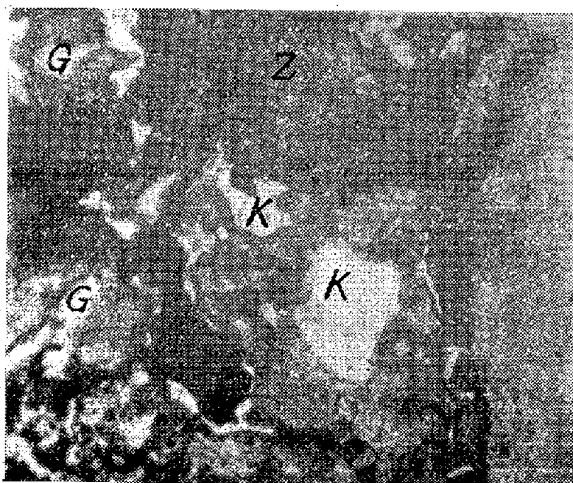
Fig. 2. No. (3~4) ×100

Fig. 2 はシャフト中段炉壁中間煉瓦の変質状態を顕微鏡写真で示したものであるが、シャモット粒およびマトリックス部共 mullite がいちじるしく減少して glass が増加してシャモット粒の外縁部のみに mullite の微晶が多く残っている。また原組織の空隙部はほとんど

glass, zincite および不透明物質で充填され緻密な組織に変化しなお glass 部分に kaliophilite の晶出が見られる。

煉瓦組織の変化を見ると炉内より flux 成分が侵入しない場合でも変化をしているが、シャモット粒の内部ほどガラス化が進み外周部が少ないことはシャモットの気孔を通じアルカリの蒸気が内部に侵入したと考えられる。また炭素、zincite, kaliophilite 等の析出した部分ではほとんど原組織は残っていないが原組織で空隙であった部分にその析出が多い。すなわち気孔を通じ煉瓦内に侵入することを示している。

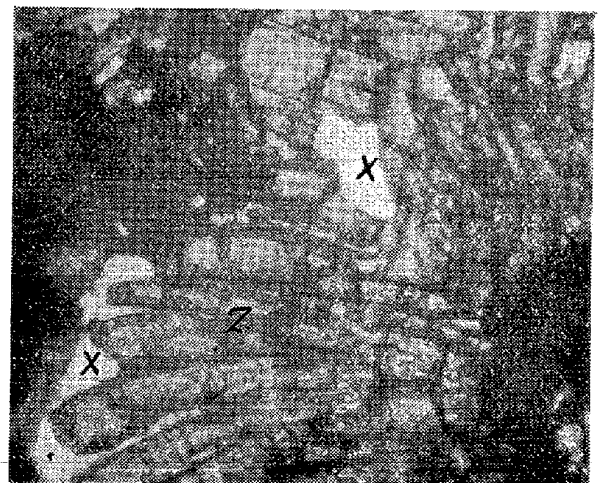
Fig. 3. No. (6~3) ×100

Fig. 3 はシャフト下段における zincite 結晶のよく発達した部分を示す。不透明部分は glass 質でその中

に炭素および含鉄化合物が含まれている。
