熔鉱炉々壁煉瓦の侵蝕について*

ON THE WALL EROSION OF THE BLAST FURNACE

八幡東田第5次五高炉もその一例であるが、シャフト部の膨脹いちじるしく装入装置を約1 m押し上げる状態になつた。この炉体の改修工事においてその侵蝕状況を観察し炉頂部より炉底にいたる間、東西南北の4方向において22段の煉瓦積を炉内面より外周にいたる一連の炉壁煉瓦の試料を採取して、化学分析、物理性質試験をおこない、さらに顕微鏡写真によつてその変質機構の把握に努めた。さらに考察を加えて今後の操業上あるいは炉体構造上の検討資料にせんとしたものである。

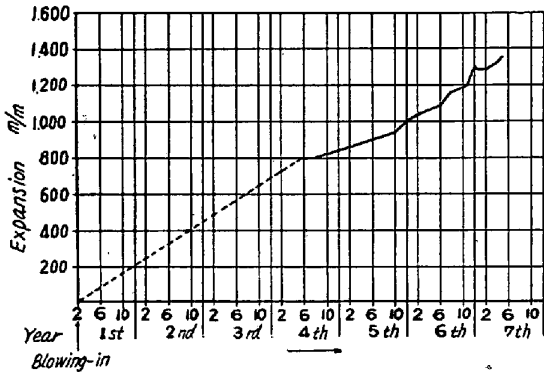
Fig. 1. Expansion of furnace body.

Fig. 1は吹入以後の炉体の膨脹状態を示したものであるが3年目にはすでに炉頂サンドシールの膨脹代550 mmを越え続いて炉頂装入装置を押し上げながら膨脹してゆき7年目には合計1,300 mmに達した。このため操業中に炉頂ガス捕収管取出口の位置変更、装入ホッパーの改造、シャフトバンド間に鉄板熔接して注水冷却をおこないさらにこの二次鉄皮の補強工事を実施して操業をおこなつた。

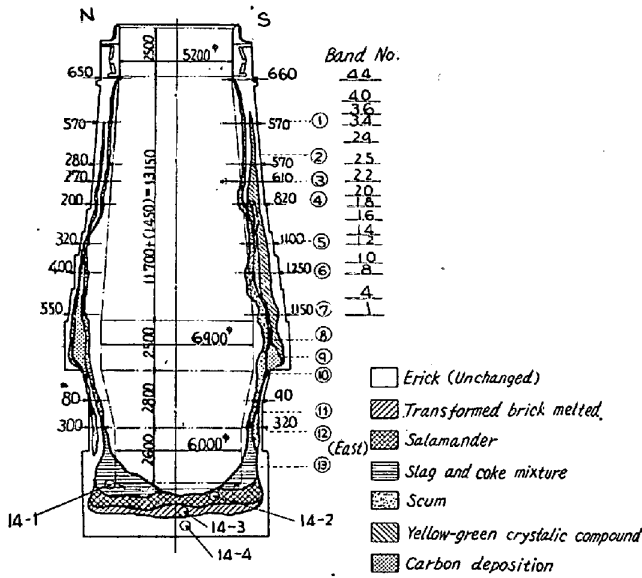
Fig. 2. The state of erosion.

Fig. 2は吹降後解体時の炉体煉瓦侵蝕図であるが、さらに試料採取位置を併せ示す。

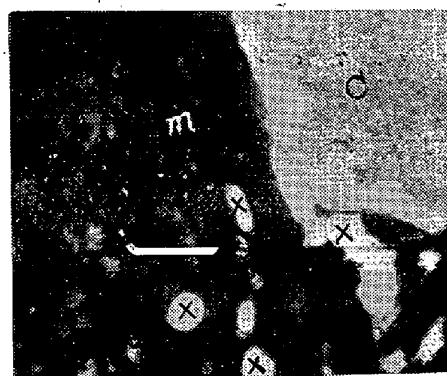
Fig. 3. ×100 (4/5)

炉壁の外周部は比較的元の組織を残し mullite (3 Al₂O₃ · 2 SiO₂) の微晶群を主体となし、しばしばよく発達した針状結晶が見られるが内側煉瓦は元の煉瓦組織を保ちながら析出炭素によつて少し汚染されている。主体の微晶 mullite 群のところどころに glass がおきかわつている傾向があり zincite (ZnO) kaliophilite (K₂O · Al₂O₃ · 2SiO₂) および cristobalite (SiO₂) も認められる。(Fig. 3 参照)

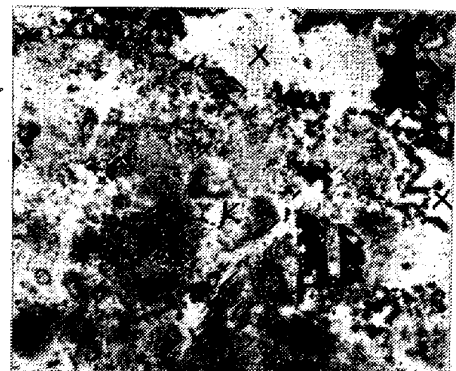
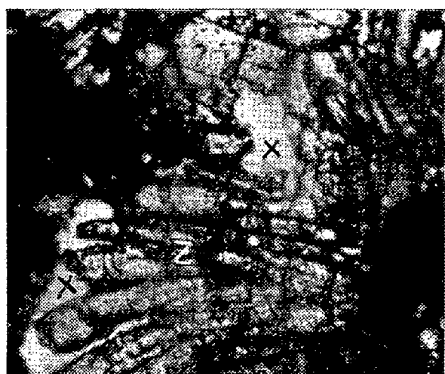
炉壁中央部分は組織の約 70% は析出炭素および不透明物質で充填され、透明部分は煉瓦組織の痕跡は認められるがほとんど glass, kaliophilite に変化し原組織の空隙部には zincite (多量), β-Al₂O₃ (少量) の結晶が出ている。

この部分の煉瓦亀裂面には多量の黄緑色 zincite 結晶群が晶出しているがこれは真比重 5.53, igloss 0.31%, Al₂O₃ 0.70% および ZnO 96.89% であつた。(Fig. 5 Fig. 6 参照)

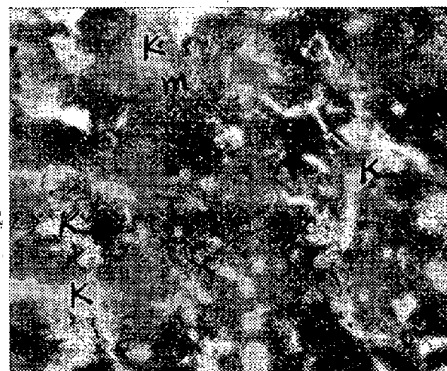
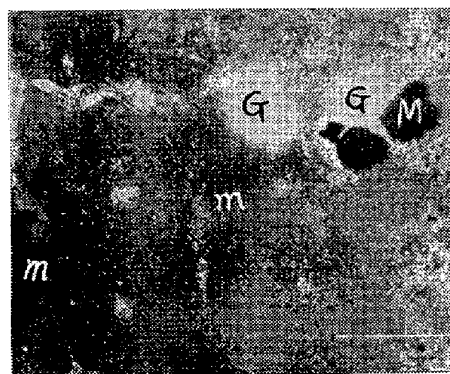
炉底部の上部は外観煉瓦であるが黒鉛，金属鉄，酸化鉄などの小粒を含んでいる。組織は全般的に mullite 微晶および針状結晶がよく発達して処々にガラス化が進んで glass のみよりなる部分がある。

さらに下に下ると煉瓦のみで mullite 微晶が主体で相当量の kaliophilite, と少量の酸化鉄が見られる。

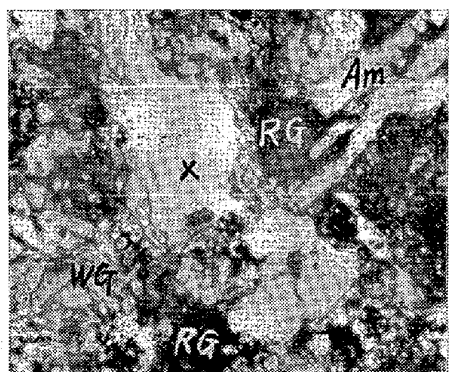
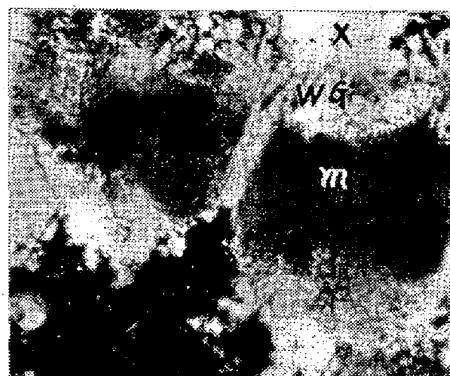
炉内面は組織の半分が沈積炭素，含鉄化合物によつて占められている。透明部分は garnet 属($3\text{CaO}\cdot\text{Al}_2\text{O}_3\cdot3\text{SiO}_2$) および少量の Anorthite ($\text{CaO}\cdot\text{Al}_2\text{O}_3\cdot2\text{SiO}_2$) よりなり他に CaCO_3 , K_2CO_3 などが存在している。

中央部ではその 60% が沈積炭素その他で占められ透明部分では原組織が残り mullite 微晶が主体でそれに少量の残留石英が散在している。また組織の空隙部のところどころに zincite, kaliophilite が見られる。
