## (68) 高炉シャフト下部および炉腹部ライニングの溶食について

## Erosion of the Lining of the Lower Part of the Shaft and the Belly Part in the Blown-Out Blast Furnace.

(69) 高炉シャフト下部および炉腹部のレンガ積の溶食におよぼす水冷の影響について

Influences of Water Cooling on Erosion of Lining of the Lower Part of the Shaft and the Belly in a Blast Furnace.

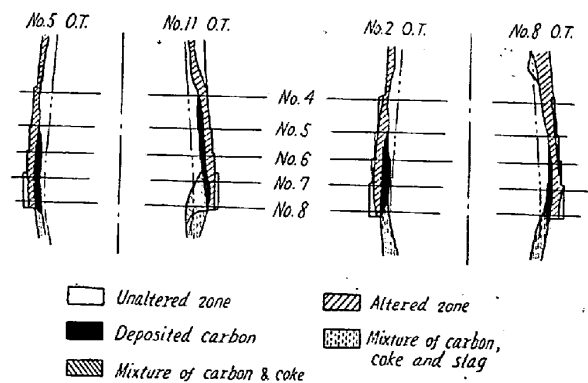
Fig. 1. Features of eroded furnace and the positions from which samples were taken.

面層に明瞭に区別し溶食変化を説明し得ることを報じたが、この部分のライニングは炉外側より平均 20cm 程度の未変質層とわづかな中性雰囲気層を認め得るに過ぎず、これより炉内側の組織は不規則かつ複雑である。炉の操業の初期にはシャフト上部と同様な各層を形成していたものがもつとも脆化した還元雰囲気層より崩落し、崩落後各変質層が新たな溶食条件にさらされ、さらに第 2

次、第 3 次と崩落が重なるにしたがい、それぞれの溶食履歴に応じて各位置に複雑な組織を生成したものと思われる。

(2) シャフト下部および炉腹部におけるライニングの消耗の原因は炉内側表面からの溶食と内部の欠陥の生成による崩落とに二大別される。前者は主としてアルカリ元素の浸透によるものでレンガをガラス化し軟化点を低めるとともに、アルカリ化合物の生成が浸透部を膨張せしめ、かつ成分分布の不均一により表面の剝離をおこさしめる。後者は炭素、亜鉛の析出および他の浸透成分の不均な分布による無数の小亀裂の生成でレンガをいちじるしく脆化せしむる。二者比較すると後者の型の消耗にあたる影響がはるかに大きい。

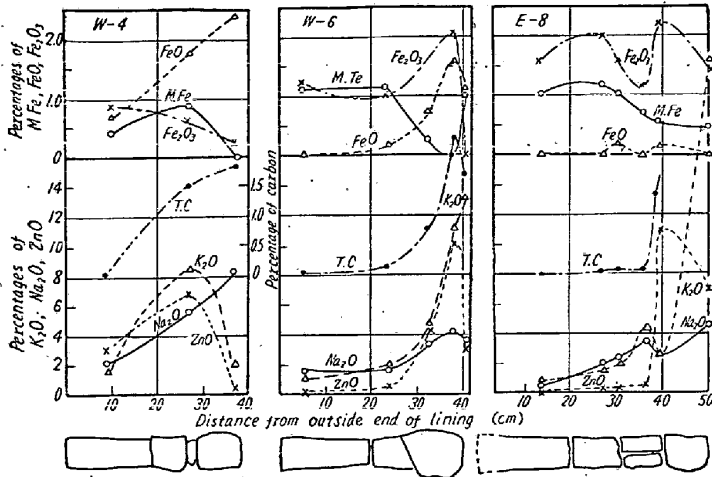
Fig. 2. Some examples of the distribution diagram of the interfused components.

(3) 前述のごとく、ライニング内の各層の溶食履歴が複雑であるため、析出物の分布も多様で、析出炭素もいろいろな形で組織中に入りその量も上部にくらべてはるかに多い。炭素の析出は酸化鉄の触媒作用によるとみなされているが、FeO, Fe<sub>2</sub>O<sub>3</sub> の分布曲線に示されるごとく、間接的にレンガ各位置の温度、ガス濃度により多分に左右される。水冷箱の設置などにあたって考慮を要

する問題である。珪酸亜鉛の生成は微量であり、したがってこの際生ずる FeO による触媒作用は重視すべき問題ではない。

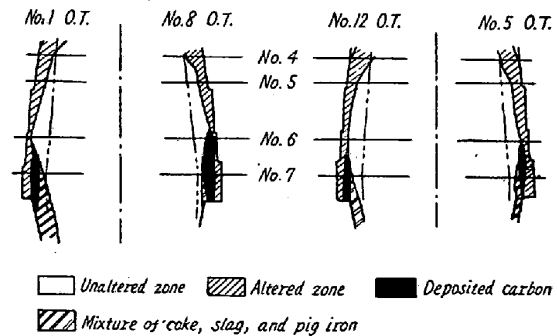
Fig. 1. Features of the eroded furnace and the positions from which samples were taken.

なおこの炉は昭和28年5月26日吹入、同34年8月10日吹卸された。この間炉況その他の原因により若干の休風もあつたが比較的順調な経過をたどり2,260日間の操業において総出鉄量167.5万tに達し、従来の各炉の成績に比べ大体良好な成果を得たものといふことができる。解体修復の直接原因は今回報告するシャフト下部および炉腹部のレンガ積のはげしい消耗にもとづくガス洩れによるものであり、解体の結果 Fig. 1 に示すごとくこの部分のライニングのはげしい消耗を示していることがわかつた。この現象は過去のいずれの炉にも見られる一般的なものといふことができるが、とくに急激な消耗を示す部分の上端の線が水冷箱を設置した上端の線と大体一致していることは興味がある。
