(7) 広畑第1高炉下ベル落下事故について

富士製鉄広畑製鉄所製鉄部○嶋田 駿作  
On a Trouble of Large Bell Falling-Down in No. 1 Blast Furnace at Hirohata Works.

63007  
Syunsaku SHIMADA.

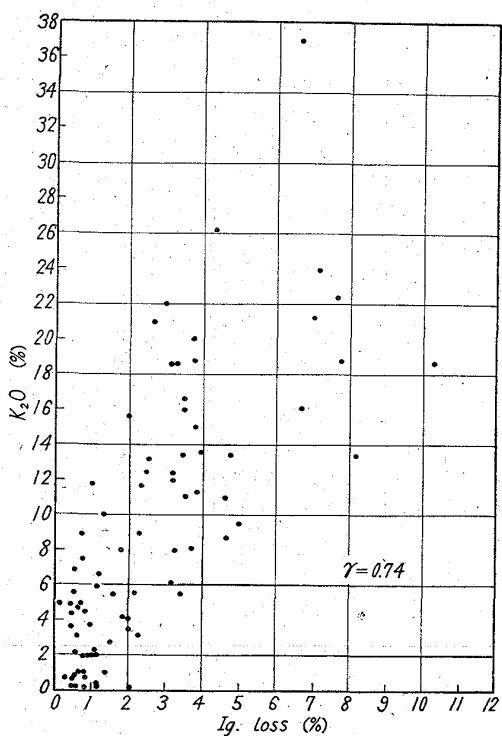
Fig. 2. Relation between kalium oxide and ignition loss.

K<sub>2</sub>O による侵食, 炉底では FeO による侵食である. 炉壁のカーボン沈積は, (1) 煉瓦組織の破壊, (2) 粗粒の亀裂, (3) 強度低下, をもたらす. またアルカリは, (1) K<sub>2</sub>O-SiO<sub>2</sub>-Al<sub>2</sub>O<sub>3</sub> 系ガラス生成, (2) mullite 結晶の分解, (3) 新結晶の生成, (4) 耐火度の低下, をもたらす. これらの反応は煉瓦表面のみならず, 煉瓦内部でも起るが, 温度によつてその苛酷度は異なるために, カーボン沈積は 500°C 前後の領域に, またアルカリ侵食は高温部分程激しい. カーボン沈積とアルカリ反応は相乗的に働くと報告<sup>4)</sup>され, 本研究においてもカーボン沈積と kalsilite および leucite が共存している顕微鏡観察が得られたが, この点について, 化学分析の K<sub>2</sub>O と ig. loss すなわちカーボン含有量との関係を調査した結果, 両者の間に高度の相関が認められた. (Fig. 2). し

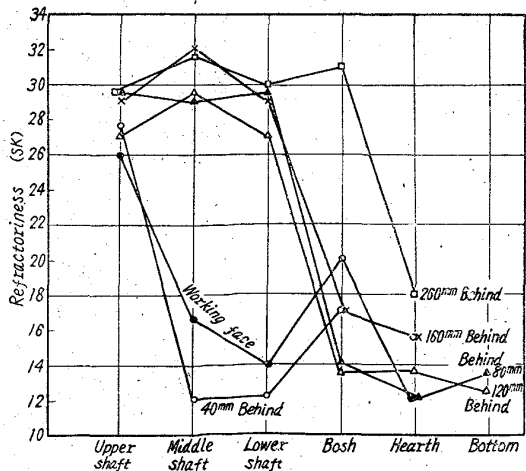
Fig. 3. Refractoriness of used fireclay bricks.

かしアルカリが CO ガス崩壊の触媒となつているものか否か不明である. 炉底の FeO は, (1) FeO-SiO<sub>2</sub>-Al<sub>2</sub>O<sub>3</sub> 系ガラスの生成, 軟化と, (2) 耐火度の低下, をもたらす. また炉壁の ZnO および PbO は耐火度の低下をもたらす. カーボンを除けば外来成分は全て煉瓦の耐火度を低下させる. 耐火度の低下状況を高炉位置別に図示した (Fig. 3). 高炉下部程低下は大きい, 煉瓦表面程低下が大きいとはいえず, かえつて 40~80mm 内部の低下が大きい. これは外来成分の侵入が煉瓦内部まで進むこと, および一定温度領域に蓄積する事を示している.

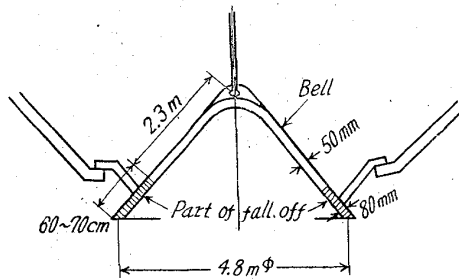
Fig. 1. Large bell of Hirohata No. 1 blast furnace

第3次吹卸し後の脱落部の肉厚は 製作時の50mmから36mmに摩耗していた。

脱落時は、残留部の下端の肉厚より12~13mm程度と推定される。なお下ベルの材質はSC46であつた。

ベルの脱落部は Fig. 1のごとくで、カップ接触部より30cmの所で円周状に落下していた。

以上概要を記したが、下ベルの磨耗は出鉄 400 万 t で約 38mm 程度と言つてよい。従つて今後高炉の寿命が長くなり、改修から改修まで 400 万 t 以上になることは充分予想されるので、材質の点あるいは肉厚の点で考慮

する必要がある。また磨耗部分は、カップ接触部より約 300mm 上部であることも参考になると思う。
