669,044, 2,669,183, 411,3  
 (35) 平炉用熱間補修材の性状と損耗機構

八幡製鉄所技術研究所 63025  
 大庭 宏・○杉田 清・島田康平

Properties of Gunning Mix for Open  
 Hearth Furnaces-Hot Repair and its  
 Process of Wear. 353~355

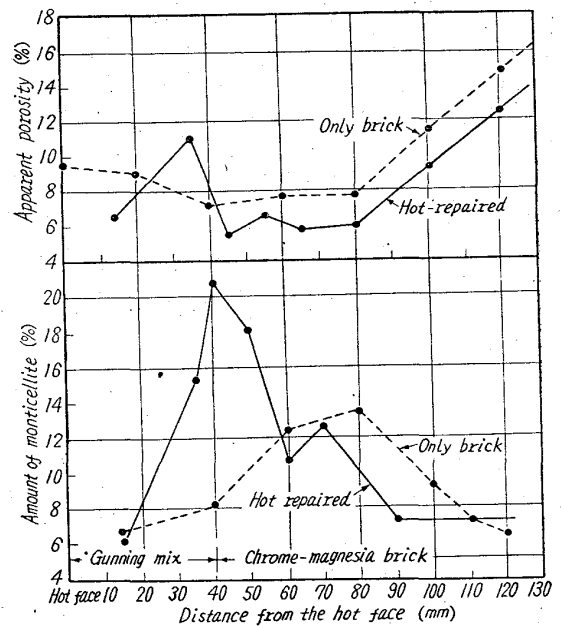
Fig. 1. Distribution of porosities and amounts of monticellite along with distance from the hot face in used bricks and mix.

Fig. 1 は使用後試料の位置別の気孔率を示したもので、比較のため補修材を使用しない場合の使用後煉瓦(第3製鋼工場 No. 4 平炉壁 215 回)の測定例を併示した。煉瓦部分の稼働面側では4~6%に低下しており、補修材も6~12%の比較的低い気孔率である。

monticellite の生成は炉内より CaO によるが、その分布を化学組成から計算すると Fig. 1 のごとくで、補修材と煉瓦の界面付近で最高濃度を示し、亀裂発生個所とも一致している。“monticellite 最大濃度位置付近で亀裂が発生する”<sup>7)</sup>とすれば、monticellite の集積が剝落損耗の原因であろう。スピネル固体の変質はバースティング現象の可能性を示しており、炉内の高温流体による磨食作用も無視できないが、剝落損耗の大部分を占められていると考えられる。

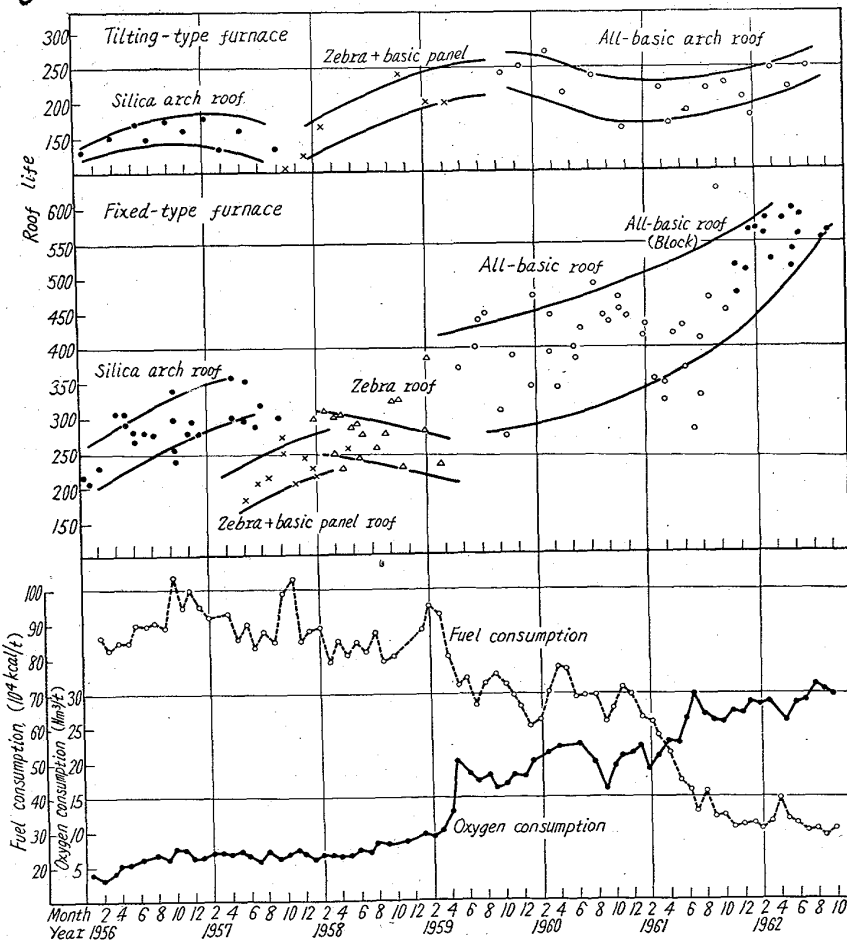
採集条件の変遷と炉体溶損状況の変化に伴い大天井構造, レンガ積方法に種々の改良を加えたが, その成績の向上の状況は Fig. 1 に示すごとくである。その間の経過を述べると次のとおりである。

Fig. 1. Progress of roof life and other data.
