(37) 小倉第1高炉の改修ならびにその後の操業経過について

住友金属工業、小倉製鉄所

Repairing of the Kokura No. 1 Blast Furnace and Its Operation Since Blowing-in.

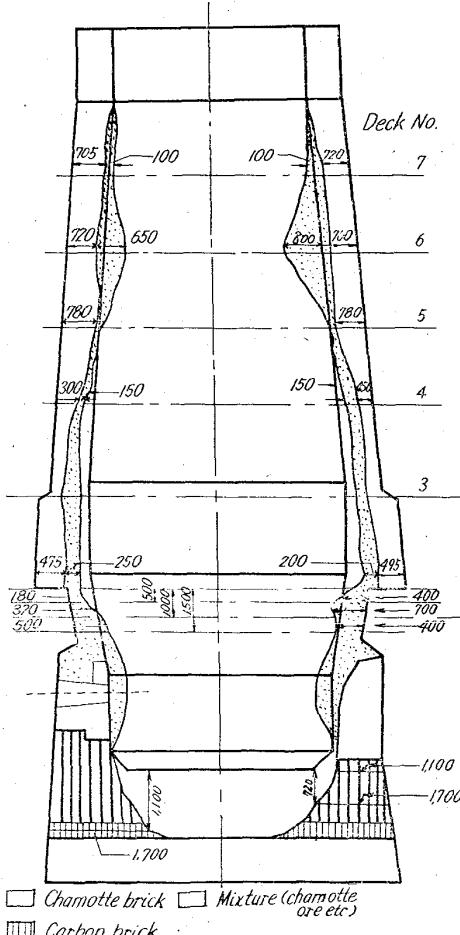
Fig. 2. Example of worn state in lining of furnace body.

第2次においてこの高炉は出澤口レベル上のシャモット煉瓦にドイツのDidier社製の煉瓦を使用し、炉底にはカーボン煉瓦を使用した関係で、その侵食状態は特に注目されていた。その結果は一例としてFig. 2に示すような状態であつた。すなわち、シャフト部の煉瓦は下部において約400mm程度侵食されていたが、上部はほとんど原形をとどめていた。またシャフト中部のガスサンプラーの取付位置にかなり大きな付着物があつた。次に朝顔部の煉瓦は大体なくなつておらず、付着物のみで内張りされていたような状態となつていて、最後に炉底であるが、カーボン煉瓦は中心部で全てが侵食されており炉壁に行くについたがつて次第に残存量が多くなつてい
