(112) 鍛鋼製焼入ロール表面の熱衝撃割れ

(絞り込み被害部の観察および熱衝撃試験—I)

日本製鋼所, 室蘭製作所

The Thermal Shock Cracking on the Surface of the Forged Hardened Steel Roll.

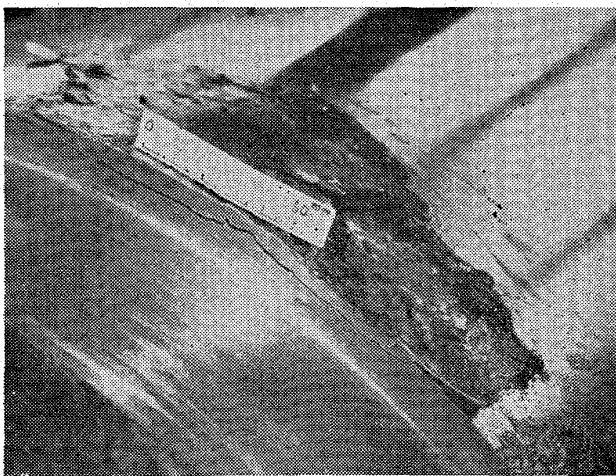
調査に使用したロールは、高 C-Cr-Mo-V の鍛鋼製焼入ロールであり、絞り込み焼き付き部をバンド研磨した状況を Photo. 1 に示す。これは比較的大きい絞り込み事故で、最高 7mm 位の疵が入っている。

Photo. 1. The investigated roll round which thin steel plate wind up and is cracked.

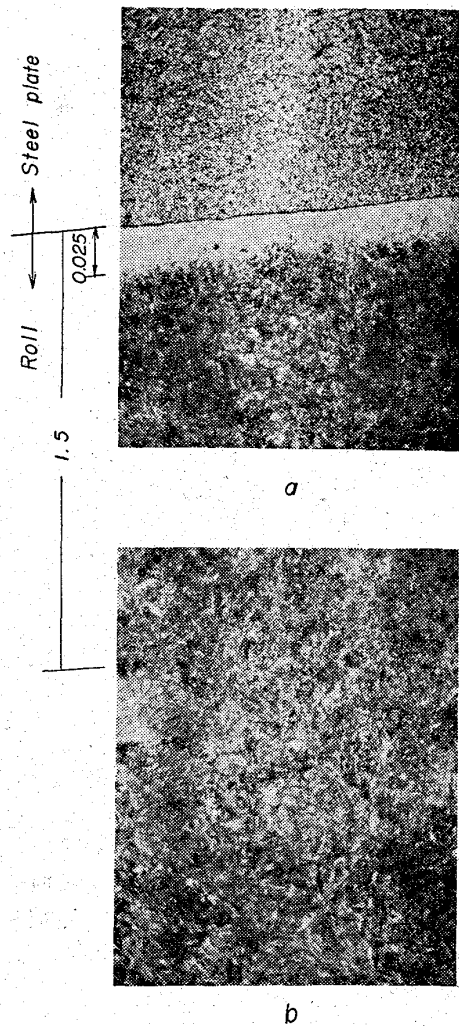
×400 (3/5)

この切断面について円周方向に顕微鏡組織を調べてみると一般的に Photo. 2 のごとく、鋼板の下に再硬化されたロールの表面層が、その下に焼戻し層がみられる。この再硬化層はロール表面層がオーステナイト化温度以上に加熱され、続いて急冷されたために発生したもので 0.010~0.100mm 平均 0.025~0.030mm の厚みをもっている。

この再硬化層の厚さと疵の深さとの関係を調べてみた結果、再硬化層の厚さが大きくなれば疵の深さも大きくなるという傾向のあることがわかった。

Photo. 2. Micro structures of section under roll surface.

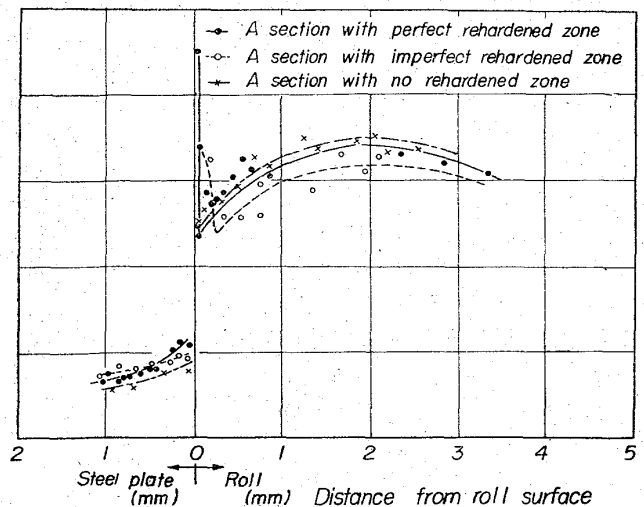
断面の硬度分布の代表例を Fig. 1 に示す。硬度分布

Fig. 1. Hardness distributions of sections near the roll surface.

にはこのように3つの型があるが、いずれの場合にもロール表面から 1.5~2mm の位置で本来の硬度に回復している。

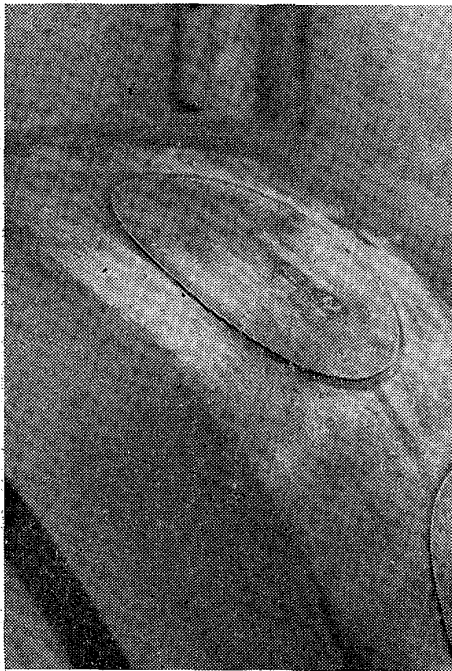
Photo. 3. Cracks come out on the roll surface by thermal shock with molten steel.

鍛鋼製焼入ロールが熱衝撃だけによつて割れを生じるか試験してみた。実験の方法は、高 C-Cr-Mo-V の鍛鋼製焼入ロールを、軸を地面に水平にして置き、胴部上面に内径 30~100mm, 高さ 50mm の铸枠をセットし、その中に 1700°C の溶鋼を铸入した。溶鋼の凝固完了と同時に凝固した塊を取り外し水冷した。この熱衝撃試験によつて再硬化層、焼戻し層は認められたが割れは認められなかつた。ところが熱衝撃後 15 日目に Photo. 3 のごとき割れが発生した。この熱衝撃外周部にそつた円形状の割れは、ハンマーで軽くたたくことにより 1 枚の円板としてはがすことができた。

以上の試験より、熱衝撃部が遅れ破壊をすること、しかもその遅れ破壊が酸による腐食により促進されることがわかつた。

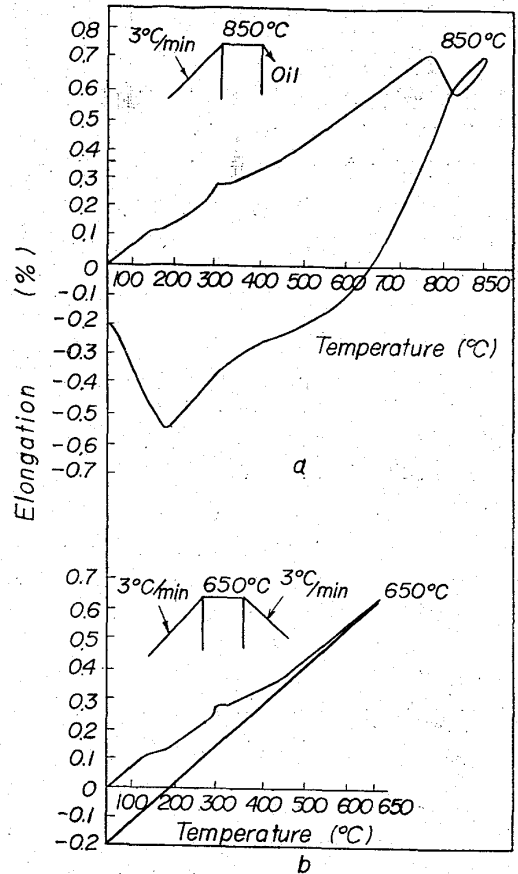
一方、熱衝撃による疵発生機構を説明するために佐藤式熱膨張試験器を使用して、850°C より油焼入した高 C-Cr-Mo-V のロール材の焼戻し熱膨張曲線を作成してみた。その結果を Fig. 2 に示す。ここで a は 850°C まで、b は 650°C までの昇温であるがいずれの場合も降温後収縮していることがわかる。実物のロールにおいてはロール表面層に圧縮応力が存在していることおよび熱衝撃部はその周囲によつて拘束されていることから、昇温降温のとき高温域で塑性降伏が行なわれると考えられる。したがつて実物ロールの熱衝撃部の熱膨張は Fig. 2 とはようすが異なつてくる。

Fig. 2. Temperature-elongation diagram of the roll material.
