## (187) 実装置における CO および H<sub>2</sub> を含有する高温ガスによるステンレス钢管の腐食について

工博 森島達明・堤 和夫・○酒井寿彦  
On the Corrosion of Stainless Steel Tubes in Practical Instruments by High Temperature Gases Containing CO and H<sub>2</sub>.

Dr. Tatsuaki MORISHIMA, Kazuo TSUTSUMI  
and Toshihiko SAKAI.

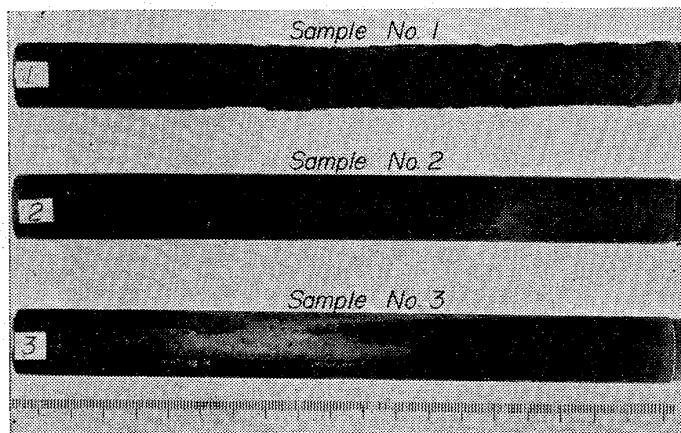
Photo. 1. Appearance of corroded and no-corroded 18-8Nb heat exchanger tubes.

熱交換器の高温部に相当する位置 (Fig. 1 に侵食発生位置を示す) で原料ガスと接する管外面に侵食が生じている。侵食は Photo. 1 にその外観状況を示すように、侵食部と侵食を受けていない部分とが管外面の一定位置を境として明瞭に区分されている。すなわち高温側に侵食は限定され、低温側は侵食されていない。侵食面は全面的に凹凸状を成し、腐食生成物の堆積残留は認められない。またガスの流れに対して背面に当たる管外面では侵食が比較的軽くなっている。同様にバッフルプレートとの接触部でも侵食は軽い。

侵食の形態を局部的に観察した場合、ピット状の進行であり、通常滲炭性のガスにより全表面が一様に滲炭される場合とは様相が異なっている。このような異常な滲炭侵食の形態を生じるのは、温度条件およびガス組成が大きな因子として作用することは当然であるが、今回の対象条件は通常滲炭が生ずる温度に比較して低い温度であるにもかかわらず滲炭を生じていることから考えて、金属表面に  $2\text{CO} \rightarrow \text{CO}_2 + \text{C}$  の反応を接触的に促進する酸化物あるいは金属の存在により、局部的に激しい滲炭を生じ、また滲炭部がガス流により物理的に剝離されることにより生じた現象と推測される。ガス流の背面に当

る管表面で侵食が軽いのは物理的剝離作用が弱いことに基づくものであろう。

熱交換器管の事例については、接触的反応が関与して滲炭を促進せしめ、さらにガス流による物理的剝離作用が侵食を早めたと考えられる。

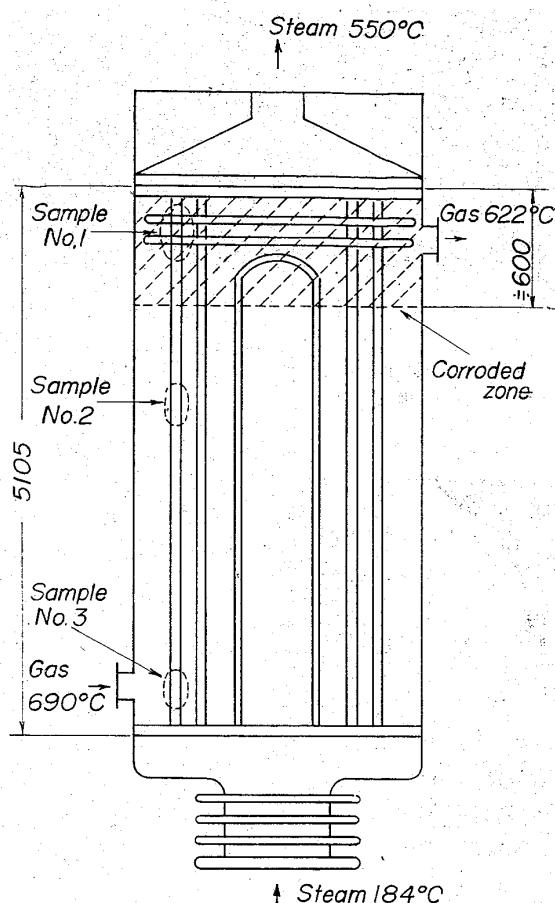
Fig. 1. Scheme of heat exchanger for methanol synthesis instrument.

また熱交換器の概略図を Fig. 1 に示す。

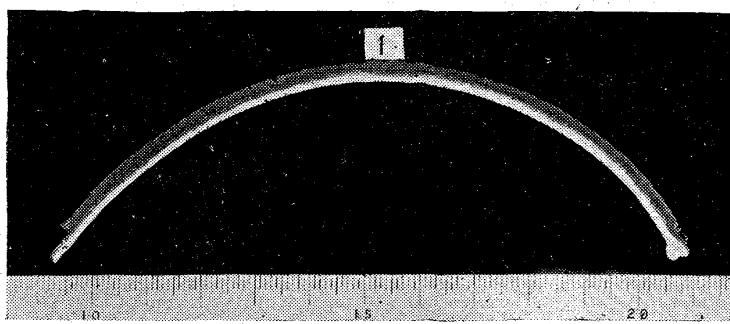
保温材のバーミキュライトと接触する管外面からいちじるしい脆化を生じて

Photo. 2. Appearance of oxidized LC 18-8 stainless pipe for high temperature service. (Cross section)

いる。断面についての外観状況は Photo. 2 に示すように、crack が生じている脆い外面層、中間層およびわずかに金属光沢を有する内面層のほぼ三層を形成している。内面層は一応金属光沢を有するがその色調は鈍く非常に脆くなっている。

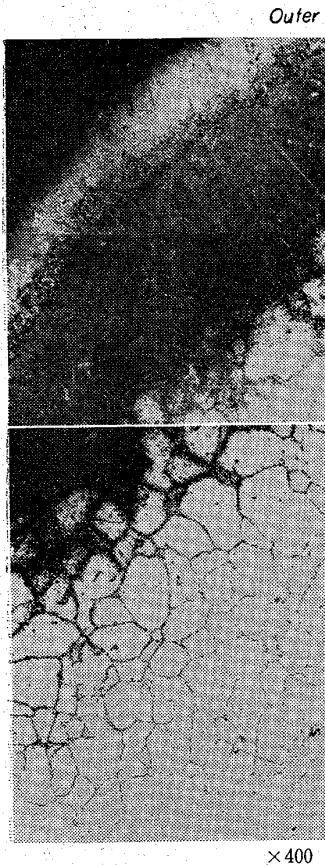
×400 (4/5)

Photo. 3. Microstructure of corroded portion on 18-8Nb heat exchanger tube.

に沿つて進行しているのが認められる。

4.1 熱交換器管  
侵食部について顕微鏡観察を行なつた結果、侵食部の最表面層には no etch のままで観察した場合、鼠色の薄い層の存在が認められ、その下に Photo. 3 の顕微鏡組織写真にみられるような黒色の滲炭層が形成され、さらに内層部では滲炭が粒界

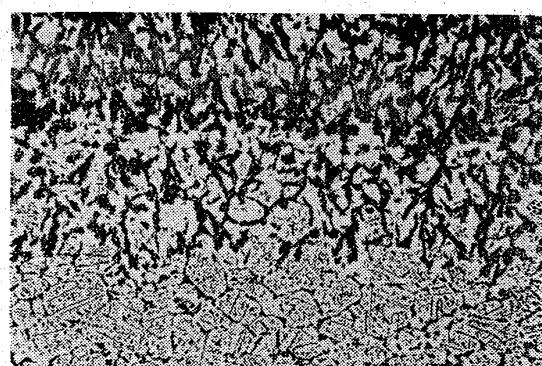
×100 (3/5)

顕微鏡による観察からも外面層は  $\text{Fe}_3\text{O}_4$ 、 $\text{FeO}$  およびオーステナイトが混在する状況がうかがえる。すなわちオーステナイトの周囲に  $\text{FeO}$  が生成し、さらにその外周に  $\text{Fe}_3\text{O}_4$  が存在する形態となつてゐる。内面の金属光沢層では粒界および粒内に多量の析出物がみられる。外面層と金属光沢層との境界部の顕微鏡組織状況は Photo. 4 に示すとおり、外面側からの酸化が粒界を優

Photo. 4. Microstructure of intergranular oxidation of LC 18-8 stainless pipe for high temperature service.

先して進行しているのが認められる。

高温配管における侵食の形態は、前記の熱交換器管の場合とは異なつて、ガス温度もはるかに高いため、ガスの滲炭性も強いと考えられ、ガスと接する管内面から滲炭を生じ、炭素とCrとの結合によつて特に粒界部の耐酸化性が劣化して保温材側からの粒界酸化が進行したものと考えられる。

高温配管の事例については、滲炭により耐酸化性の劣化をきたし、特に弱い粒界部が選択的に酸化されたものと考えられる。
