## (60) 第 5 次東田第 6 高炉炉底部レンガの性状調査

(高炉用レンガの損耗に関する研究—Ⅵ)

八幡製鉄, 技術研究所

Investigation on Properties of Higashida No. 6 Blast Furnace Bottom Linings, 5th Campaign.

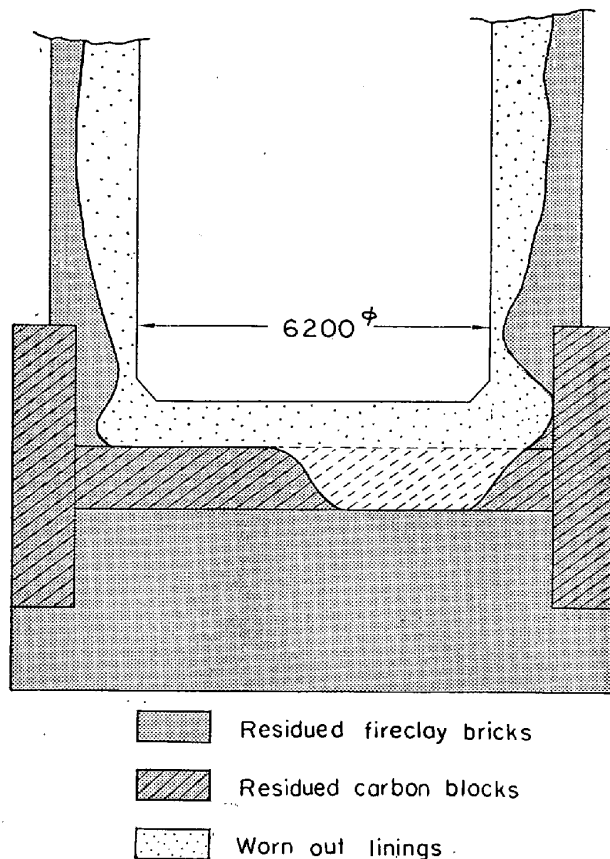
Fig. 1. Wear profile of Higashida No. 6 blast furnace bottom.

炉底部レンガの侵食プロファイルを Fig. 1 に示す。図からわかるように、炉底の出鉄口側の侵食は溶鉄の流動のためか大きくなっている。解体レンガ調査試料は、炉底中央部および周辺部からカーボン、粘土レンガをそれぞ

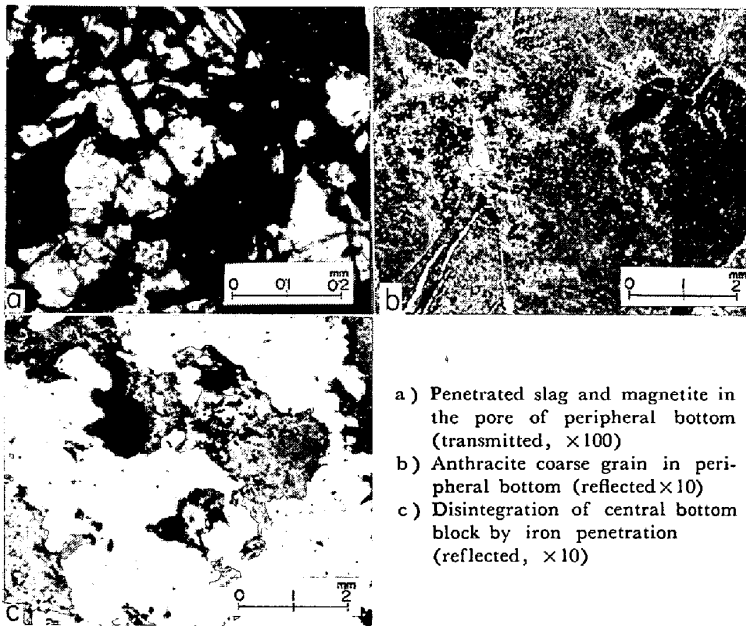
Photo. 1. Microstructure of carbon blocks.

カーボンブロックの性状調査結果を Table 1 に示す。炉底中央部試料はメタル質で気孔はほとんど含まれないため、比重気孔測定は行なわなかつた。X線回折および顕微鏡観察(Photo. 1)から明らかのように、炉底中央部カーボンには多量の銑鉄が侵入し、レンガ組織は完全に破壊されて、銑鉄-炭素-残留スラグの混合物となっていた。炉底周辺部は、銑鉄の侵入はほとんどないが、酸化鉄が少量侵入していた。長期間の稼動にもかかわらず、レンガ組織の緻密化は認められず、ブロック内部はむしろ多孔質となっていた。酸化は固定炭素の増加分にほぼ等しく、10~15%で、マグネタイトとして固定された。酸化鉄のほかに、スラグが気孔の中に侵入していたが、炭素粗粒子は使用前の形状を保持していた。この粗粒子は、粒子の緻密性および光沢から、無煙炭と推定された。

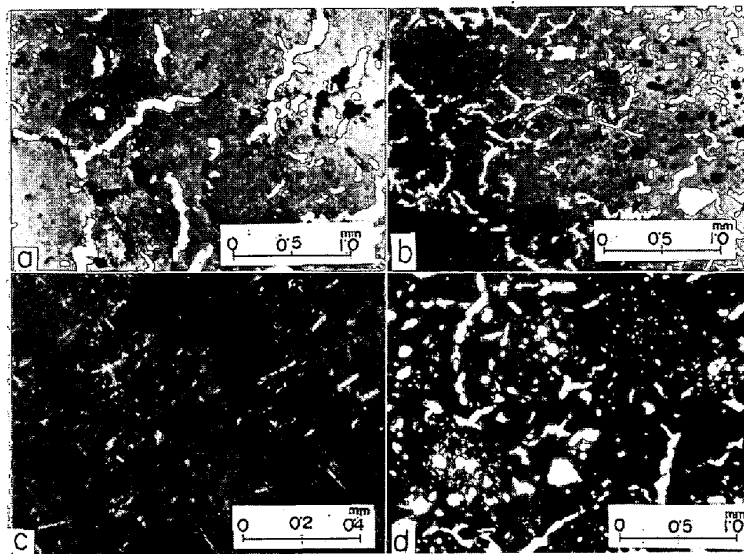
Photo. 2 Microstructure of fireclay bricks.

度は使用前の数倍にも達していたが、顕微鏡観察の結果(Photo. 2)、試料の内部まで銹鉄が網目状に侵入していた。また、銹鉄とともに金属鉛が数%認められた。銹鉄の侵入とともに、原レンガの構成鉱物は、大巾に減少していた。炉底周辺部は、レンガ組織および成分とも使用前と大差なく、炉内の影響がほとんどおよんでいないことがわかった。

a) Central bottom, iron penetration (reflected, ×20)  
 b) Central bottom, iron penetration in the micro pores (reflected, ×20)  
 c) Central bottom, secondary mullite (transmitted, ×50)  
 d) Peripheral bottom, no changes (transmitted, ×20)
