(61) 高炉付着物に関する 2, 3 の考察

工博 小菅 高・工博 児玉惟孝・○肥田行博
Some Considerations on Scaffolding at the Blast Furnace Shaft.

八幡製鉄東田第4高炉(7次)は昭和40年12月25日に吹止されたが、吹止め直前の休風時を利用して炉壁の浸食状況を調査したところ、シャフト中段に異常に発達した付着物を認めた。溶銑炉稼動中の付着物の生成は、一

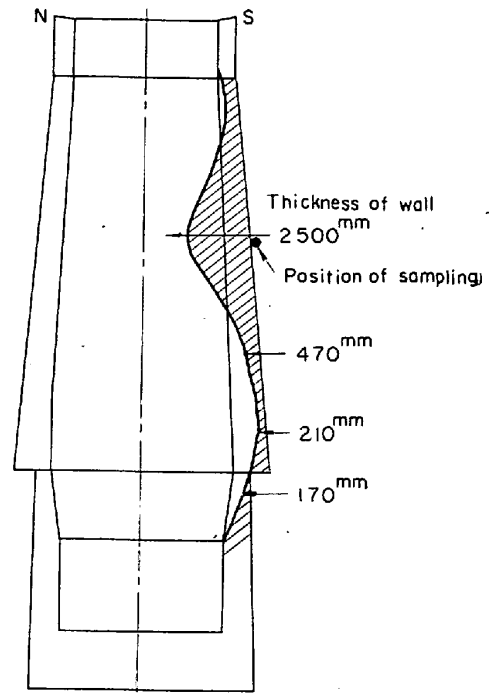
Fig. 1. Profile of scaffold and erosion in No. 4 B. F. at Higashida works.

吹止め直前の炉内の付着ならびに浸食状況の1例として南側について Fig. 1 に示した。試料採取位置としては、付着物が異常に発達した中段の南側を選んだ。採取方法としては、内径 100 mm φ のコア・チューブを有するボーリング機械により炉壁レンガから内部の付着物へと連続的に、ブロック状として試料を得た。

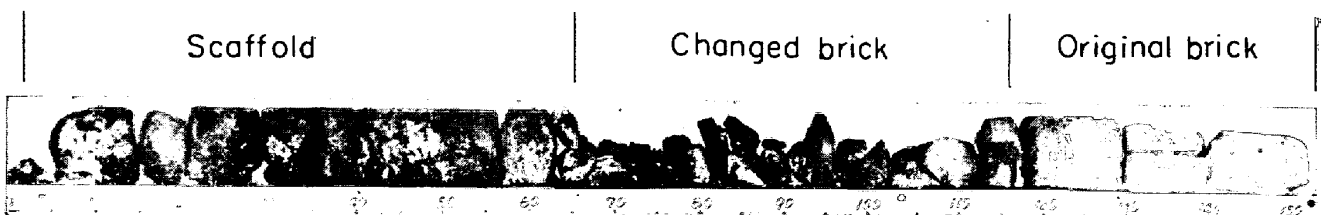
Photo. 1. State of scaffold and brick. (×1/10)

採取された試料の状況を Photo. 1 に示した。試料の全長は 1550 mm であり、その内、付着物は 650 mm、

原レンガ部は 400 mm であつた。付着物は比較的硬く靱性があり、ほぼ原形を留めていた。付着物に接したレンガは熱と析出カーボンにより黒く変質し、強度も弱く、細片状として採取された。この細片状レンガの中に Zn の沈積と思われるものが混在していたが、従来しばしば報告されているような軟い析出 C 層とこれに隣接した Zn 化合物に富む層は認められなかつた¹⁾³⁾⁵⁾⁶⁾⁷⁾。

付着物を高炉半径方向に切断し観察すると大きく 4 部分に分けることができる。

A 層: 緻密ではあるが比較的軽い表皮層。

B 層: 大きな気孔を有するやや脆い層で、破面は粉鉄鉱石の集合体を思わせる。

C 層: 緻密な層状に発達した層で、重量感がある。A 層, B 層同様切断面は金属光沢を有する。

D 層: 灰色あるいは灰白色をていし、スラグと鉄に富む層が交互に層状に発達した部分で軽い。

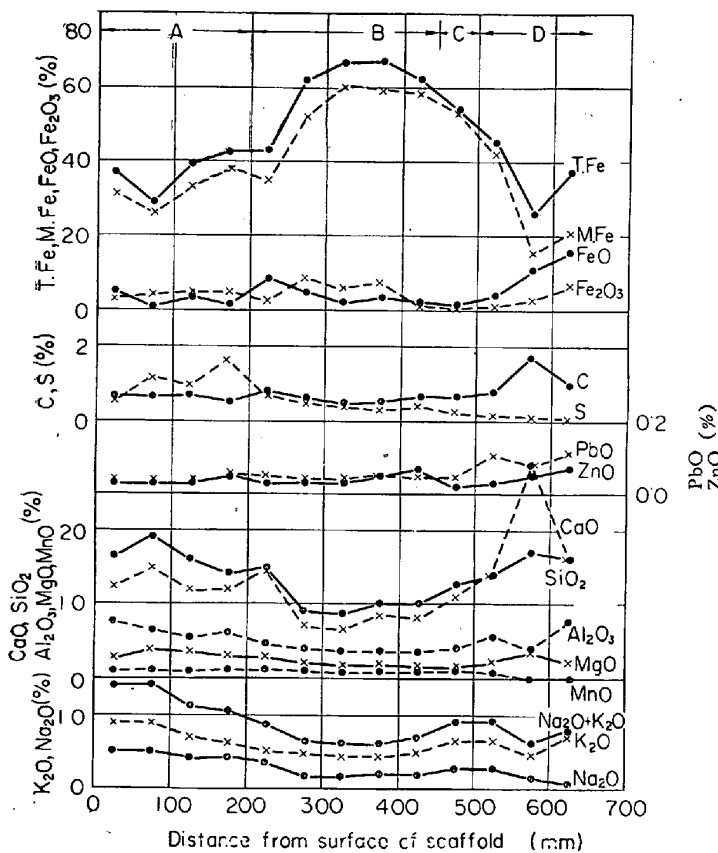
Fig. 2. Change of chemical compositions of scaffold.

付着物成分の高炉半径方向の変化を Fig. 2 に示す。成分による相異は先の観察による区分に一致する。

主成分の鉄分およびスラグ分の変動を見ると、炉壁近くの D 層および A 層と中間の B 層とはかなりの差があり、何らかの形でスラグと鉄の分離がなされたものと考えられる。しかしその機構については明らかでなく今後の課題である。とくに D 層においては、鉄とスラグが層状に発達していること、M. Fe が低く Fe₃O₄ がまだ存在していること、一般に炉周辺では炉中間部に比較し、ガス温度、量が高く、多いことから考えると、熔融状態に近い状態にてスラグの分離が起こり、その上に粉粒子が付着するという現象がかなりの速度で繰返えされたものと考えられる。

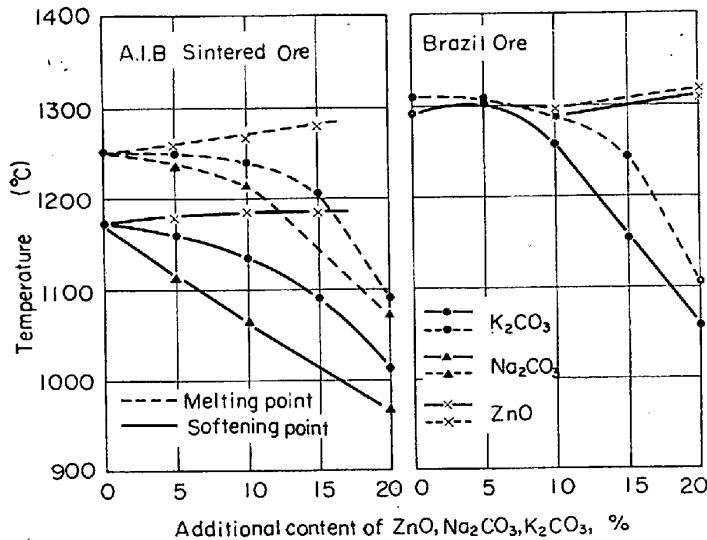
Fig. 3. Influence of ZnO, Na₂CO₃, K₂CO₃ on softening point of ore and sinter.

この際、付着物生成の要因と考えられている Zn, K, Na について、軟化点におよぼす影響を知ることは、非常に興味深いことである。著者らは Fig. 3 に示すようなこれらの元素の化合物を鉱石あるいは焼結に加え軟化点を測定した。この結果、K₂CO₃, Na₂CO₃ の影響が大きいことが認められ、この点からも K, Na は付着物の生成に密接な関係があると考えられる。

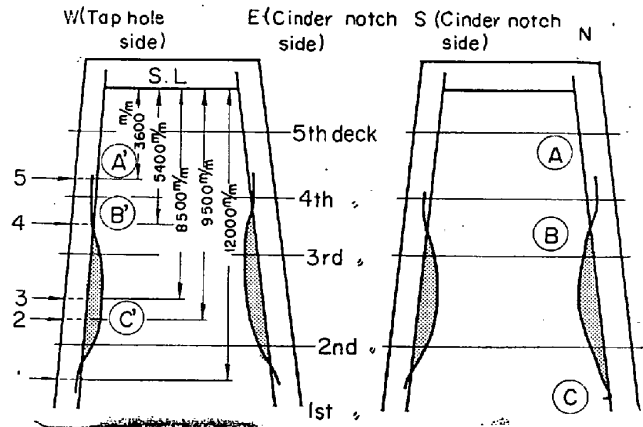
Fig. 1. The bored levels at Higashida No. 1 B.F. shaft.

と厚さの確認のため, シャフト部を 16カ所穿孔した。穿孔位置を Fig. 1 に, 測定結果を Table 1 に示す。これから明らかなように, 付着物の厚さは 300~500 mm で, 2 段から 3 段デッキ付近に付着していることがわかつた。

当高炉の付着物は, それほど大きなものではなかつたが, 今後成長することも十分考えられるので, 爆破法による付着物除去を行なつた。類似の爆破法はわが国でもすでに各社で実施されているが, 詳細が公表されていないので, ここにその状況を報告する。
