(62) 炉内付着物爆破除去による炉況改善操業について

八幡製鉄, 八幡製造所

On the Shaft Scaffolding Removal in Higashida No. 1 B.F.

Kiyoshi MITSUI, Katsuya ONO,  
Zensaku AYUHA and Takashi NAKAGAWA.

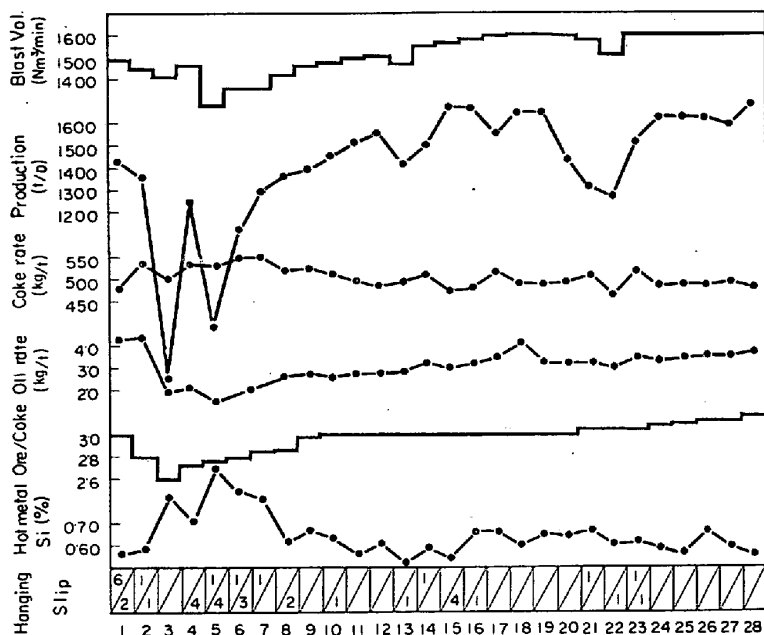
Fig. 2. Operating date of H. No. 1 blast furnace.

爆破除去後の操業経過と、比較期間としての1月の操業経過を Table 3, Fig. 2 に示す。

出鉄量 1,382 t/day (1.549 t/day/m<sup>3</sup>), コークス比 482 kg/t (重油比 38.5 kg/t), 棚吊 43 回, スリップ 54 回と炉況は良くなかった。

4日 No. 7 羽口, 5日 No. 5, 13, 14, 羽口, 6日 No. 11 羽口と連続5本の羽口を溶損した。これは炉壁附着物落下によるものと考えられる。7日以降は良好な炉況となった。

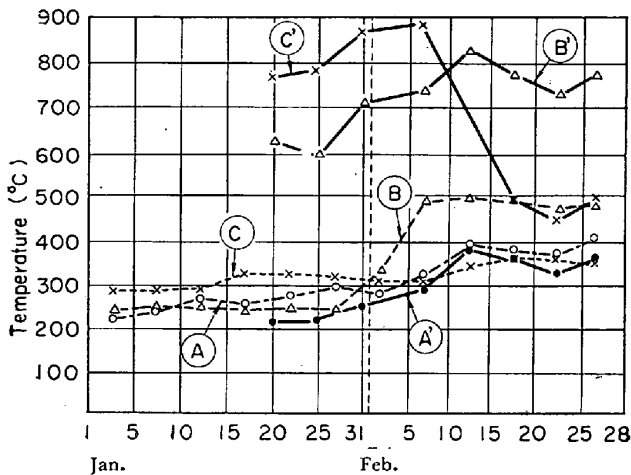
Fig. 3. Change of shaft temperature.

シャフト温度の推移を Fig. 3 に示す. 測定カ所は Fig. 1 (A), (B), (C) 点で, 測定深度は 650, 650, 900 mm である. 試験開孔時に温度計を (A)', (B)', (C)' 点におおの 650, 800, 1200 mm 挿入したものである. 爆破後は爆破前に比較して各レベルとも温度は上昇している.

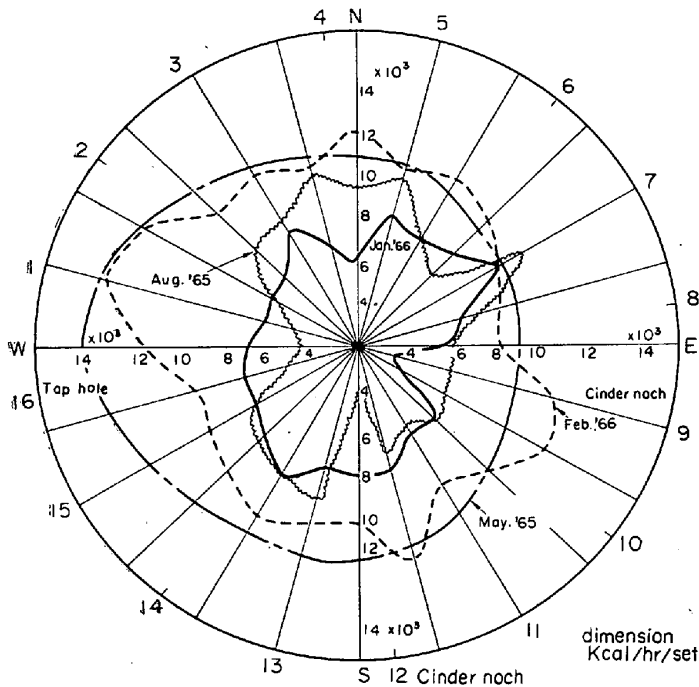
Fig. 4. Change of waste calorie of cooling boxes.

Fig. 4 に爆破前後の冷却盤排水熱量の推移を示す. これから明らかのように, シャフト温度の推移と同様に, 熱量が上昇している.

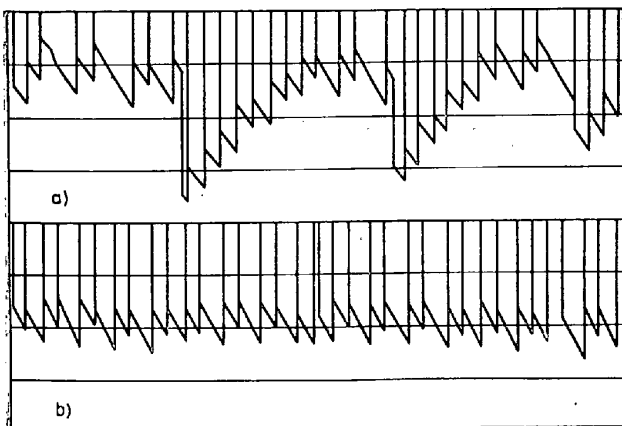
Fig. 5. Charge of descending condition of charged material.

a) Before explosion (25 Jan. '66)  
b) After " (22 Feb. '66)

爆破前は, ある周期をもつて, スリップがあり, 円滑な降下状況が見られなかった. 爆破後の装入物降下状況は良好となった. 一例を Fig. 5 に示す.
