(39) キャスタブルライニング高炉の侵蝕状況について

三栄鉄工
品川白煉瓦 技研

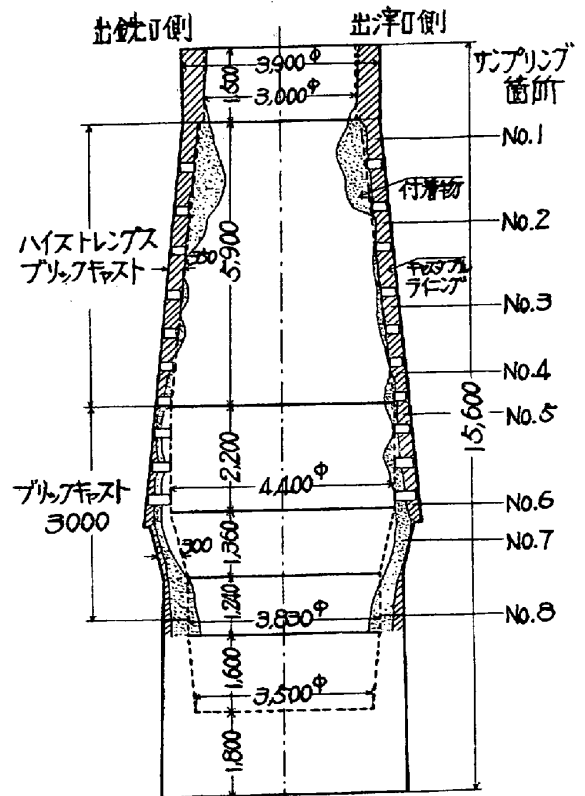
オ1図 高炉の侵蝕状況

3. 炉壁の侵蝕状況 炉壁内面の付着物は
シャフト上部は黄緑色で炉壁に平行な層状模
様となり最大600mmづいてゐる。炉腹部以下
は黒色物、黄色物および金属の混合物で吸湿
性を有し200~400mmの厚さに付着してい
る。炉壁の侵蝕量はシャフト部は下部の1部
を除き殆んど侵蝕されていない。炉腹部は約
300mm、朝顔部は殆んど全量侵蝕されてい
る。羽口部では冷却函の冷却効果により100~
200mm残存している。残存部の変質はシャフ
ト上部では殆んど

認められず、中間
部、下部では付着
物との接触面に10
~70mmの緑色変質
部と約150mm内部
に炭素の沈積によ

る脆弱化した灰色変質部がある。炉腹部、羽口部は付着物との接触面に約50mmの変
質層があり、マトリックスは黒色に変化し、骨材は変色が少なく明瞭に区別出来る。
