## (33) 東田第 6 高炉 (5 次) 炉床部レンガの使用後性状調査

(高炉用レンガの損耗に関する研究—Ⅶ)

八幡製鉄, 技術研究所

Investigation on After Use Properties of Higashida No. 6 Blast Furnace Hearth Linings, 5th Campaign

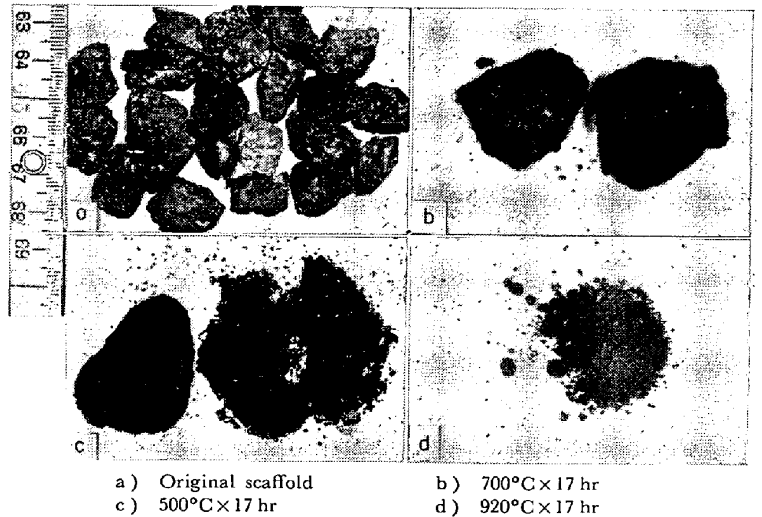
500, 700°C および 920°C にそれぞれ 17 hr 加熱した結果 (Photo. 2), 500°C においては付着物上に少量の炭素析出が認められたが, 付着物の崩壊はほとんど認められなかった. 高炉々内での付着物の変質作用を推定するためには, さらに長時間加熱する必要がある. 700°C の場合は 17 hr の加熱で炭素析出とともに付着物の崩壊, 粉化が認められた.

以上の事実から, 高炉付着物の形成後, 炉内条件 (特に温度) の変化によつて付着物は変質すると考えられる. 例えば, 冷却箱の作用を停止して, 付着物の亜鉛富化層の温度が 920°C 以上に上昇した場合, ZnO は還元されて揮発する. そのために付着物中の Fe, FeO, SiO<sub>2</sub> など付着物構成鉱物組成の結合は破れ, 付着物は崩壊し, 揮発した Zn は上部の低温部に凝結して, 再び付着物を形成すると考えられる.

Photo. 2. Appearance of Zn rich scaffold reduced in CO 30% + N<sub>2</sub> 70%.

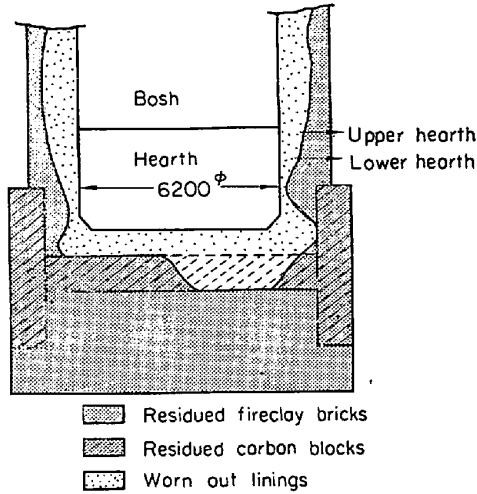
東田第 6 高炉 (5 次) は昭和 26 年 12 月 14 日火入れ後 10 年 7 カ月の連続操業で 213 万 t の出鉄を行なつた. 炉床レンガは, 当所炉材課製で国産シャモットを用いていることが特徴となつている. 今回調査した炉床レンガは Fig. 1 に示す 2 個所で, 上部は長さ 500 mm,

Fig. 1. Worn profile of Higashida No. 6 blast furnace bottom.

炉床の残存レンガは、シャフト下部や朝顔よりも大きく、これらの部分よりも損耗の苛酷性は小さいと考えられる。炉床の上、下2試料のうち、下部の方が残存レンガ寸法は大きい、変質が大きいことから、下部の損耗の苛酷性が小さいことが推察される。上、下試料ともに、炉内側は、

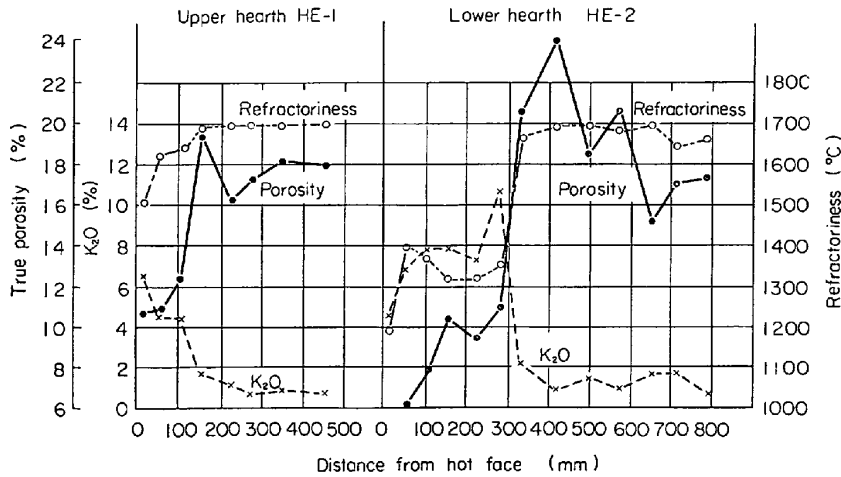
使用前にくらべて気孔率低下、圧縮強度の増加による緻密化および耐火度低下が認められる (Fig. 2)。とくに稼動面側 200 mm の緻密化が大きい。炉床上部は、稼動面だけが耐火度 1500°C であるが、炉床下部では、285 mm までが著しく低耐火性となっている。低耐火性

となつた部分の真比重は原レンガよりも小さく、ガラス化が原因となつて低比重、低耐火性となつたものと推察される。

外来成分のうち K<sub>2</sub>O のみがレンガ深部にまで認められる。K<sub>2</sub>O は、気孔率が 10% 以下に低下しているところまでに数パーセント存在する (Fig. 2)。K<sub>2</sub>O 以外にレンガ内部に侵入した成分はない。炉床下部の表面にはカーボンおよび CaO を多量に含む多孔質物質が存在した。

Fig. 2. Physical and chemical properties of used hearth bricks.

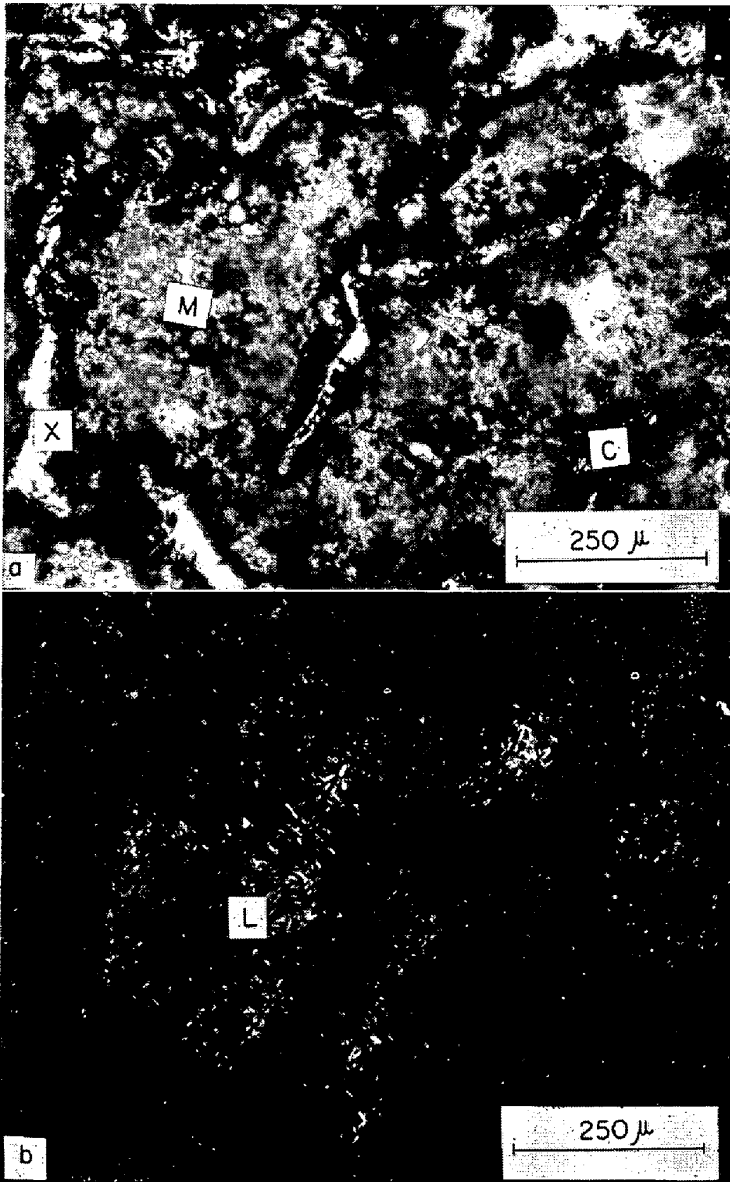
Table 1. Microstructure of a used hearth brick near hot face. (Magnification 100)

薄片によつて透過光顕微鏡観察を行なった。炉床上部および下部試料ともに稼動面は黒色化していたが、これは、レンガの空隙に析出した少量のカーボンによつていた。K<sub>2</sub>O 化合物の sanidine および leucite は、粒子の周辺に 10 μ 前後の微結晶として認められた (Photo. 1)。変化の大きい炉床下部では、レンガ粒子の原形が完全に

a) Open nicol : Mullite (M) and carbon deposited (C)  
b) Crossed nicols : Leucite (L)

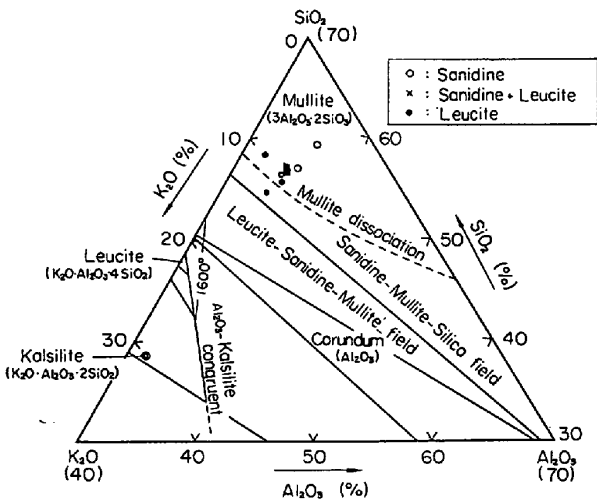
が認められた。これらのレンガ性状変化は外来成分とくに K<sub>2</sub>O の侵入によつてゐる。K<sub>2</sub>O は、原レンガの SiO<sub>2</sub>, Al<sub>2</sub>O<sub>3</sub> と反応して K<sub>2</sub>O-Al<sub>2</sub>O<sub>3</sub>-SiO<sub>2</sub> 系鉱物を形成する。今回の炉床部レンガのうち、K<sub>2</sub>O を 5% 以上含む試料の分析値を K<sub>2</sub>O-Al<sub>2</sub>O<sub>3</sub>-SiO<sub>2</sub> 系状態図に示したが (Fig. 3), 低 K<sub>2</sub>O 側に sanidine, 高 K<sub>2</sub>O 側に leucite が生成することが明らかとなつた。したがつて K<sub>2</sub>O の侵入量に応じて sanidine→leucite→kalsilite の生成が起るために、K<sub>2</sub>O 含有量の多くなるほど、粒子の変化すなわちレンガの変質損耗が大きくなることが推察される。

Fig. 3. Reaction products on the diagram of  $K_2O-Al_2O_3-SiO_2$  system.

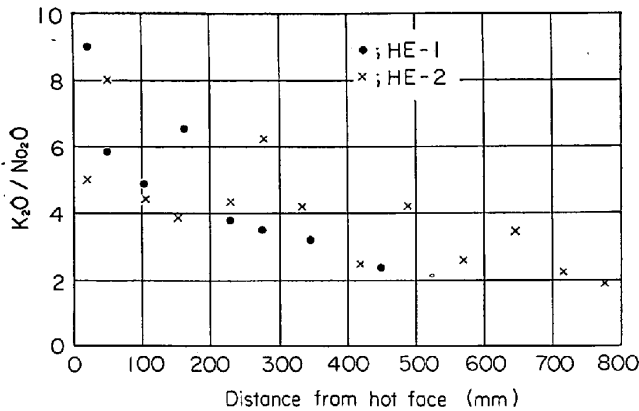
次に、高炉ライニングに侵入するアルカリに関して、カリウムはナトリウムよりも著しく多いことが知られている。カリウムが選択的に高炉内に残留する原因は不明であるが、今回調査した炉床レンガについて、K<sub>2</sub>O/Na<sub>2</sub>O 比と炉内からの距りとの関係を見ると、炉内面では K<sub>2</sub>O/Na<sub>2</sub>O ≒ 5~9 であるが、鉄皮近くでは 2 前後までほぼ直線的に低減している (Fig. 4)。この現象がカリウムとナトリウムのレンガ内拡散の温度特性を示すものか、拡散抵抗性の相違によるものか不明であるが興味深い現象と考えられる。なお、Na<sub>2</sub>O と K<sub>2</sub>O 含有量の間には比例関係があり K<sub>2</sub>O の多い試料は、Na<sub>2</sub>O も多い傾向がある。

Fig. 4. Relation between  $K_2O/Na_2O$  and distance from hot face.
