(42) 冷却盤先端測温とその利用法について

(冷却盤破損機構に関する研究(I))

八幡製鉄 八幡技研 ○三塚正志 森瀬兵治

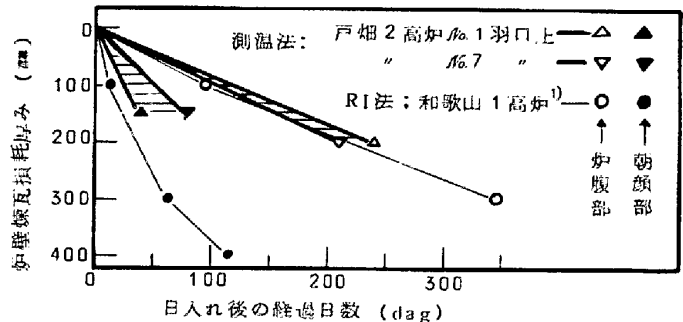
図2 測温法とRI法による煉瓦損耗速度比較

4. 煉瓦の損耗速度: 伝熱計算によると、先端肉厚中央が約100℃を越す時、冷却盤前面の煉瓦厚みは、数位置 RI法^{1,2)} mm/day, 測温法 mm以下である。それゆえ、100℃を越した時点 cooling discの露出と判断朝顔 122±7.1 (n=7) 1.9~27 (n=2) 定すると、煉瓦の損耗状態は、図2のようになる。この結果は、RI炉腹 0.87 (n=1) 0.8~1.0 (n=2) 埋込法^{1,2)}で測定した冷却盤間の値とほぼ一致する。損耗速度 (mm/day) は、左のようになる。

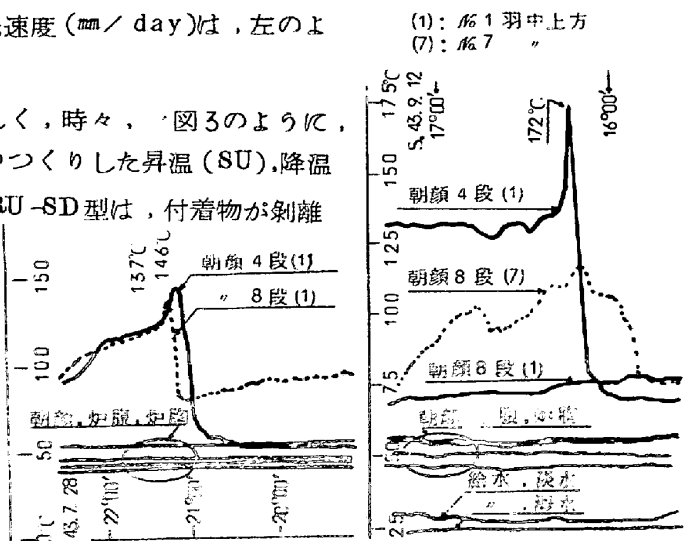
図3 冷却盤先端測温記録紙の例

5. 付着物の挙動: 露出後、先端温度の変動ははげしく、時々、図3のように、130~170℃を記録する。高温前後の状態を、ゆつくりした昇温 (SU), 降温 (SD), 急激な昇温 (RU), 降温 (RD) に分類すると、RU-SD型は、付着物が剝離し、そこに再び徐々に付着物が形成する状態、RU-RD型は、高温溶融物が衝突した状態、SU-SD型は、付着物がゆつくり除去され、ふたたびゆつくり形成する状態を示しているものと考えられる。
