(231) ステンレス鋼溶接肉盛クラッド材の水素損傷について

(株) 日本製鋼所室蘭製作所

工博 石塚 寛
○ 千葉 隆一

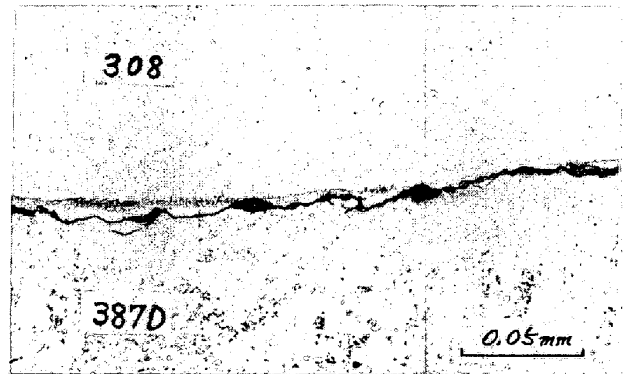
3 実験結果および考察 水素による割れは、主として境界部 (ステンレスと母材の融合部) に多く発生しました。写真 1 にこの割れの 1 例を示す。また割れは、母材側の熱影響による硬化層および肉盛材のプロホールが存在する部分にもみられた。表 2 はこれらの割れ発生状態を総括したものであつて、境界部ならびに母材熱影響部の割れはかたさの高いものほど発生しやすく、また SR 処理により割れを軽減できる。なお肉盛材内のプロホール部の割れについては、SR 処理の影響ならびに材質による相違がみられなかつた。

つぎに、試験材を高圧水素中で加熱後常温放置して、超音波検査により観察した結果、境界部の欠陥は時間の経過とともに拡大する。また水素を添加せずに大気中で加熱後急冷 (水冷) する操作を繰返して、境界部に熱応力を与えたが割れは発生しなかつた。本試験結果から、溶接肉盛クラッド材の融合部および熱影響部に生ずる割れは水素脆化による遅れ破壊の 1 種であると考えられる。

写真 1 境界部における割れ発生状態 (2層盛バンド溶接部, As Weld)
