新日鐵 君津製鐵所 和田 要 ○金丸 和雄
山口 絃一

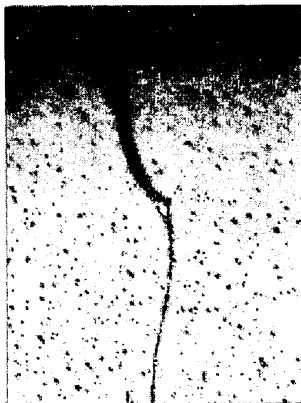
×20

3. 実験結果及び考察：顕微鏡写真の一例を写真1に、その部分の拡大写真を写真2に示す。ヒビ割れ内部には一部スケールを伴っているが、多くはぬけている。また一部の試料では割れ周辺に若干の脱炭層が存在し、写真2にみられるごとく微細な酸化物の点在が認められた。さらに顕微鏡試料のそれぞれについて割れ部でのEPMAによる分析を行なった。割れ内部にはFe、Oのほか6試料中4試料において、Cuが明瞭に検出された。写真3は写真2と同じ視野におけるCuの特性X線像である。この中には顕微鏡段階ですでにCuらしき赤味をおびたかけらとして存在していたものもあつた。割れ内部のほか割れ内部周辺の地鉄中にもCuの著しい偏析が認められ、線分析の結果その濃度は3%に達していた。

写真1・ヒビ割れの断面 写真2・ヒビ割れ断面の拡大 写真3・Cuの特性X線像
