(277) 18%Ni マルエージング鋼製ロケットチャンバの内圧破壊試験後の破面状況

神神戸製鋼所 中央研究所 ○近藤亘生 石原和範 芦田啓郎
堤 汪永 細見広次 藤田 達

宇宙開発事業団 エンジン開発グループ 小林庸一

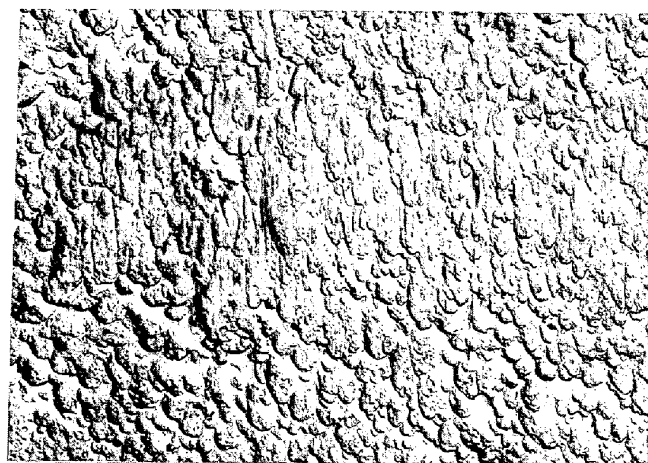
(3)内圧破壊の起点であったと推察される円筒部軸方向溶接線の熱影響部では，肉厚は均一に薄くなりしかも良く絞られていることがわかった。またこの部分での破面はshear破面で電顕観察によるとdimpleパターンを示し延性破面であった。(写真2)。鍛造材より製作したYリングの軸方向の割れは構造物としての拘束によりやや直角に伝播しているが，円筒部と同じようにdimpleパターンを示す延性破面であり脆性破面は認められなかった。また円筒部とYリングの円周方向溶接線に沿って伝播した割れおよび鏡部へ伝播した割れの破面もshear破面であつtdimpleパターンを示す延性破面であることがわかった。

写真2 軸方向溶接線熱影響部のマイクロ破面
($\times 3000$)
