ホットストリップミルの仕上スタンド用ワークロール  
のバンディングについて\*

On the Work Roll Banding of the Hot Strip Mill Finishing Stand

An adamite work roll used in the hot strip finishing mill was examined to investigate the banding of work roll. Defects observed on the roll surface are heat cracks, pits and shallow hollows. The banded surface is dense aggregation of pits and shallow hollows.

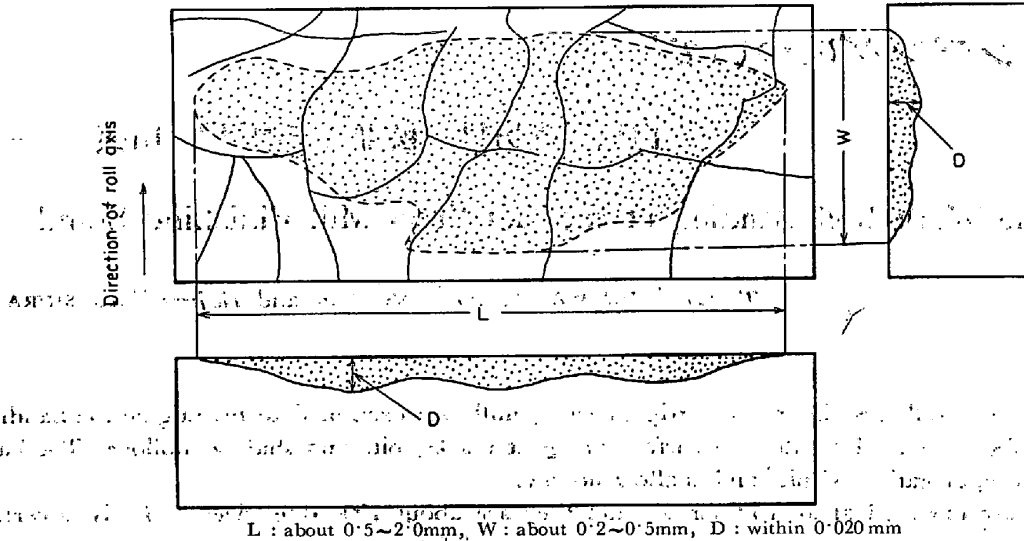
Fig. 1. Schematic illustration of shallow hollow in the banding zone.

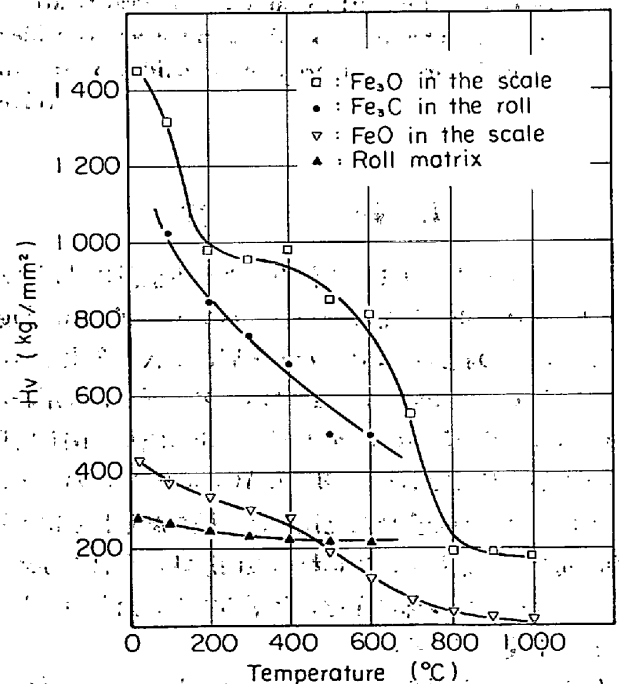
Fig. 2. Hardness of roll matrix, cementite in the roll, FeO and Fe<sub>3</sub>O<sub>4</sub> in the scale at high temperatures.

延材表面の温度は高いので、スケールとかセメントイトの高温における硬度が問題となる。このためロールのマトリックス部および巨大炭化物の硬度を 600°C まで、圧延材のスケールを構成している FeO, Fe<sub>3</sub>O<sub>4</sub> の 1000°C までの硬度を高温ピッカース硬度計で測定した。測定結果を Fig. 2 に示す。Fig. 2 から巨大炭化物は高温においてもロールのマトリックスに比べると非常に硬く、ロール表面を削る能力を十分有していることが明らかとなった。スケールを構成している物質は普通鋼の場合、FeO, Fe<sub>3</sub>O<sub>4</sub>, α-Fe<sub>2</sub>O<sub>3</sub> であるが、α-Fe<sub>2</sub>O<sub>3</sub> は表面にごくわずかに存在するだけなので測定は行なわなかつた。FeO は Fig. 2 に示すように高温では非常にやわらかく研削能力はないと考えられる。Fe<sub>3</sub>O<sub>4</sub> の 1000°C の硬度は 600°C におけるロールのマトリックスの硬度と同程度であり、圧延材の表面温度はロールの冷却水とかあ

るいはロールと接触することにより低下すると考えられるので、 $Fe_3O_4$  もロール表面を削り取る能力を十分有していると考えられる。

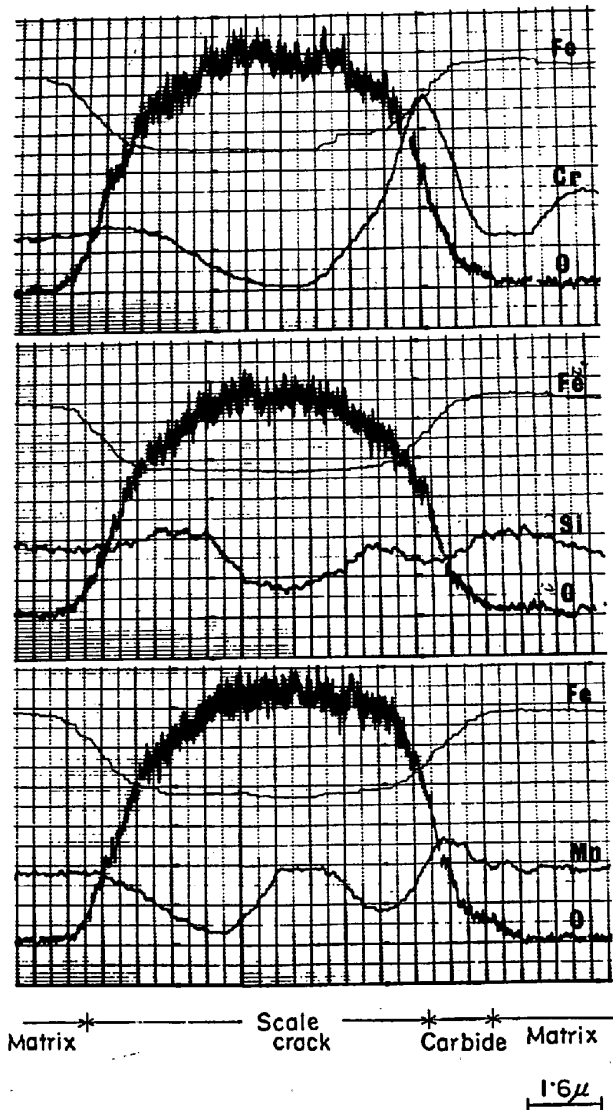
Fig. 3. Results of line analysis of the scale in Photo. 9.

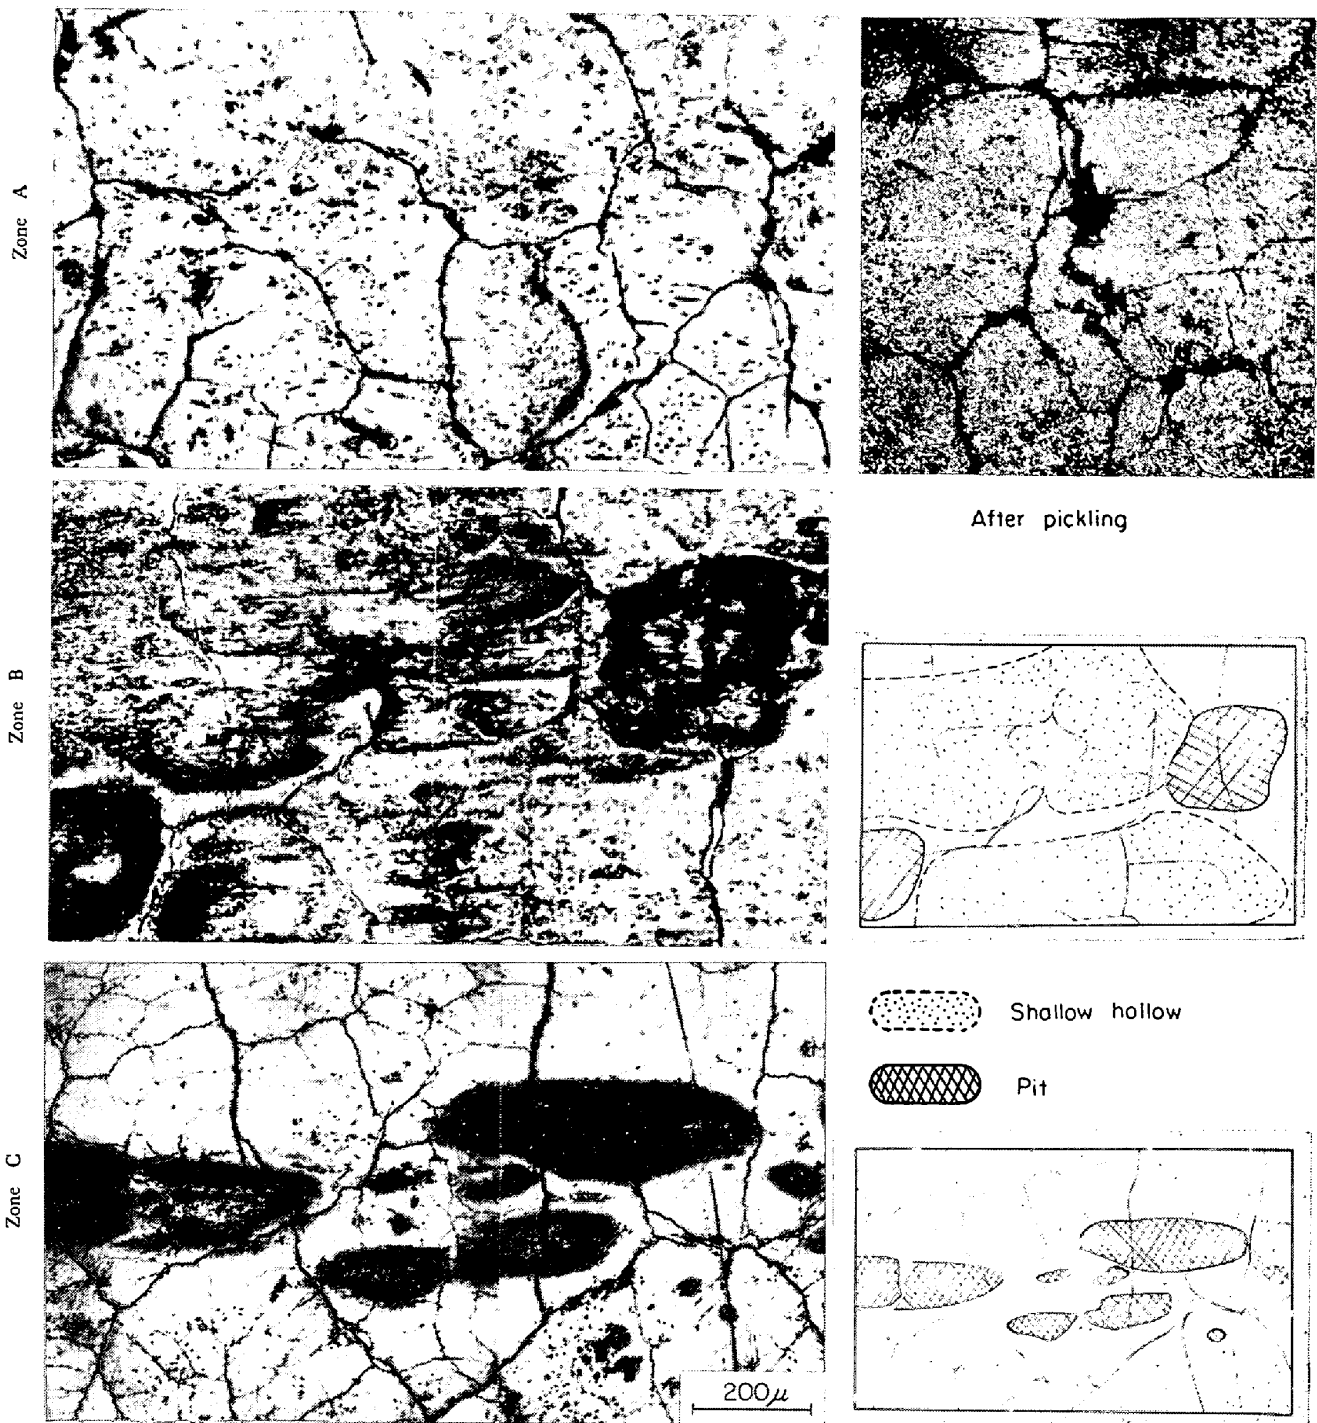
Photo. 2. Showing the roll surface of "A", "B", and "C" zone in Photo. 1.

スケール付着部、バンデング部、正常部の表面組織を Photo. 2 に示す。正常部の表面は全般的に滑らかであるが、Photo. 1 の外観写真にも示すようにロールの回転方向に延びた小さな凹み疵が散在する。Photo. 2 に示した正常部表面の断続したピット状凹みはこの表面の小さな疵部を示したものであり、正常部に散在する小さな表面疵はピット凹みが断続して連なつたものであることが観察された。正常部の表面はこのピット状凹み以外は滑ら

かである。Photo. 1 に示したバンデング部の表面は凹凸が激しい。バンデング部を観察した結果バンデングを形成しているのは 2 種類の凹みであることが判明した。1 つは、正常部においても観察された深いピット状凹みであり、他はピット凹みより浅いが面積の大なる回転方向に延びた凹みである。Photo. 2 にはバンデングの一部だけしか示してないが、バンデング部の表面はどの部分も Photo. 2 に示すような形態であり、バンデングとは上述の 2 種の凹みの密集であるといふことができる。

スケール付着部の表面はスケールで覆われているので判然としないが、酸洗によりスケール除去後の表面を観察すると Photo. 2 に示すようにロール表面はなめらかで正常部のなめらかな表面と同一であつた。ロール表面へのスケールの付着状況は、Photo. 2 に示すように全面スケールが付着しているのではなく、ところどころロールの地肌が露出しているのが観察された。

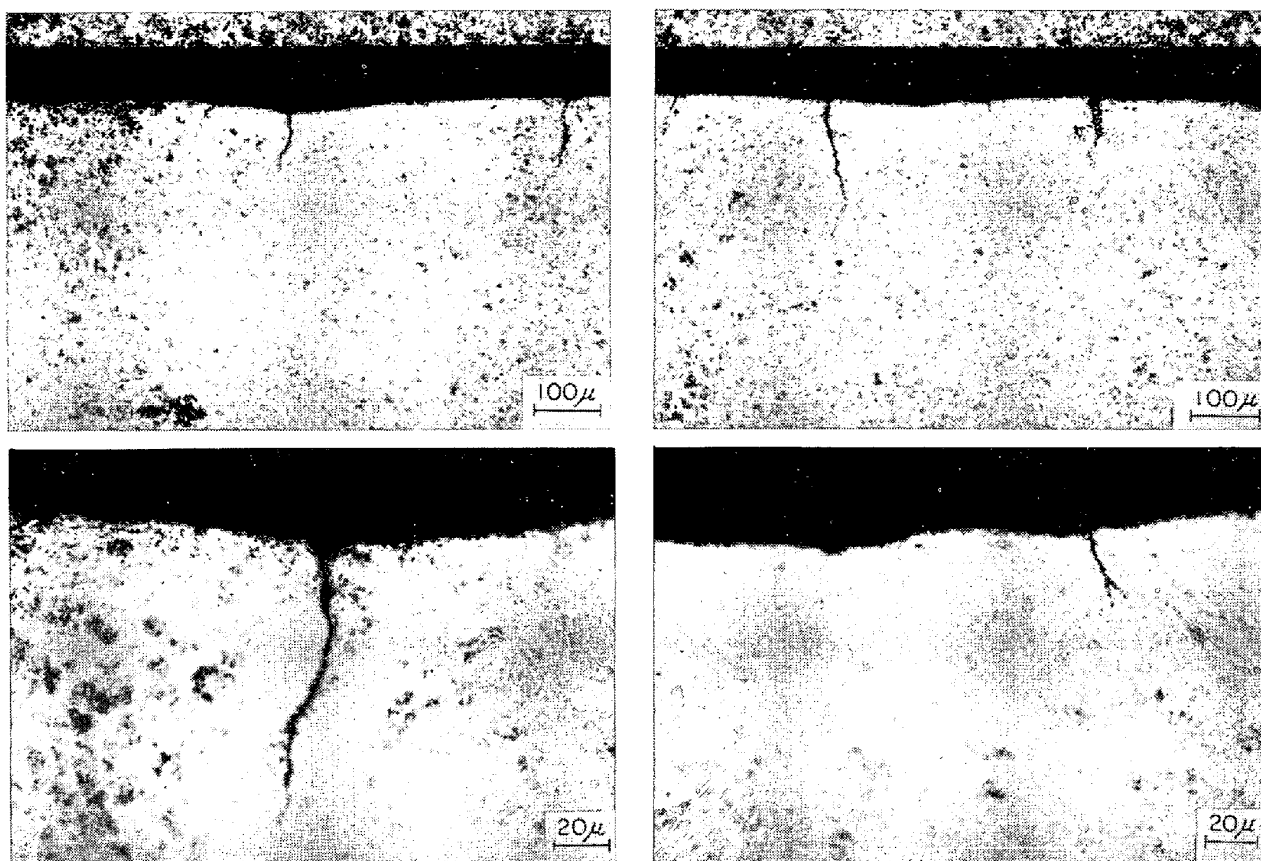
Photo. 3. Section of the shallow hollow observed in the banding zone.

浅い大きな凹みはバンデング部の大部分の面積を占め、大きさは幅が  $0.2 \sim 0.5 \text{ mm}$  ほどでロールの回転方

向に  $0.5 \sim 2.0 \text{ mm}$  ほど延びたものである。凹みの深さは断面からの観察の結果、深いところでも  $10 \sim 15 \mu$  くらいであることが観察された。

Photo. 3 に断面を示すが、表面がわずかに凹んでいる場所が浅い凹み部に相当する。バンデング部を表面から  $20 \mu$  研磨したところ浅い凹みはなくなり、ピット状凹みだけ残ることが観察されたことから、全般的に見てもこの浅い凹みは  $20 \mu$  以下の深さしかないことが判明した。以上の観察結果から、浅い大きな凹みを図式的に示すと Fig. 1 のようになる。

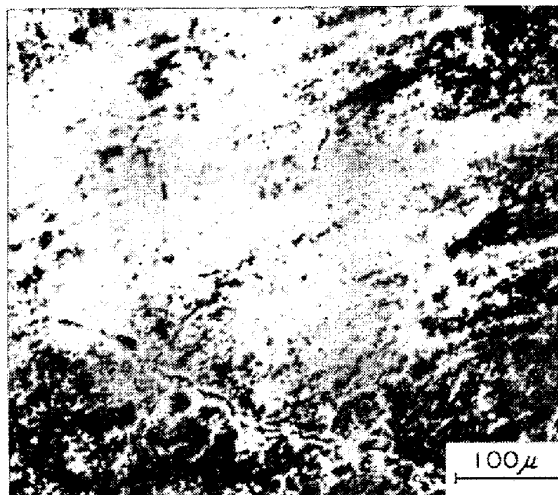
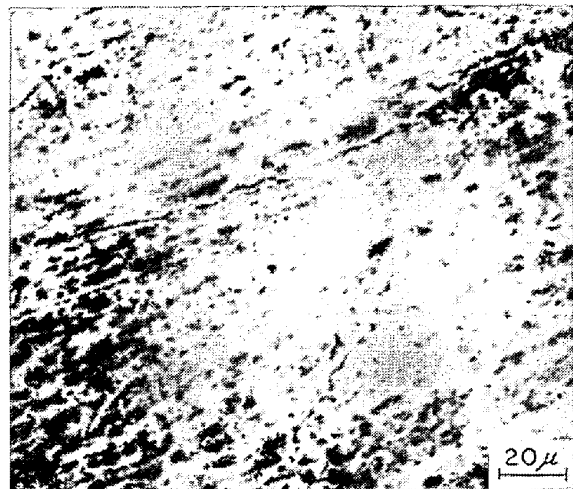
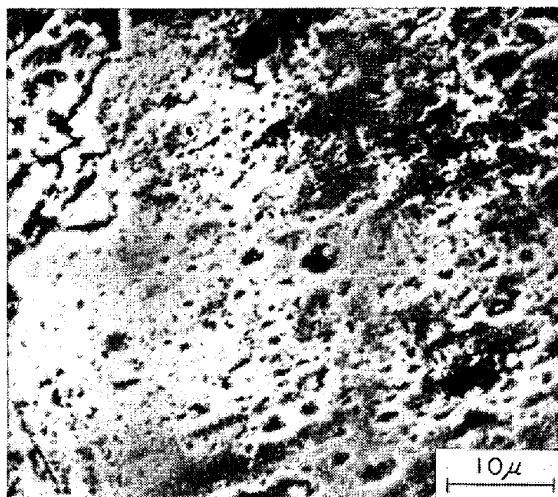
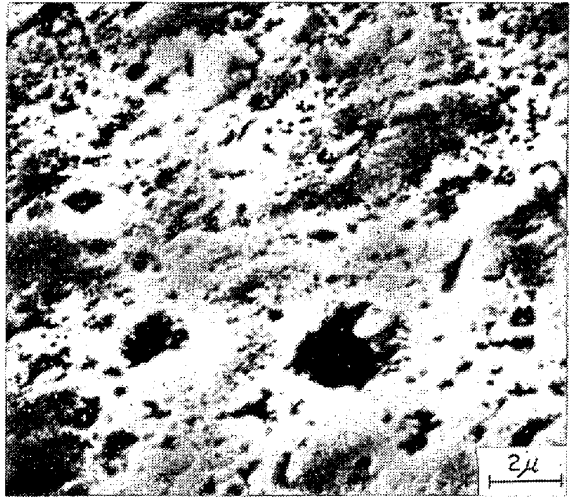
Photo. 5. Secondary electron images of the surface of the normal surface zone.

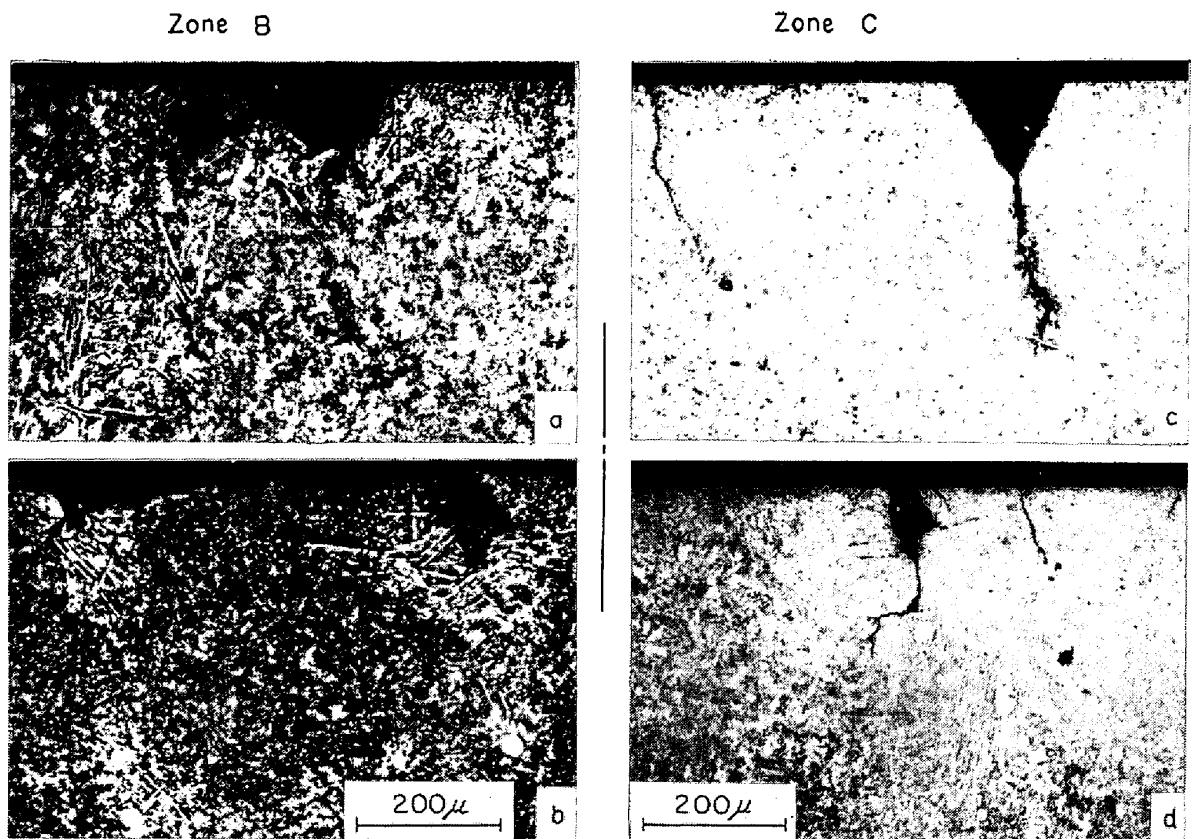
Photo. 6にバンディング部および正常部に存在するピット状凹みの断面組織をおのおの二例ずつ示す。ピット状凹みは、Photo. 3に示した浅い凹みに比べ深く100~120μ位のもので多く認められた。Photo. 6に示すようにピット状凹みはクラックの位置に認められるものがほとんどで、Photo. 4に示した2次電子による表面観察でも、ピット状凹みはクラック状あるいはクラックの交点に認められる。このことからピット状凹みの生成の原因の一つはロール表面に亀甲状に発達したクラックであると考えられる。また断面組織を観察するとピット状凹みは巨大なセメントイトの存在する場所に一致して存在するものが多く (Photo. 6-a, b, d) 巨大セメントイトもピット状凹みの生成原因の一つであると考えられる。この巨大セメントイトはロールの casting時に Fe-Fe<sub>3</sub>C の共晶反応で晶出したものと考えられPhoto. 7に示すようにバンディング部、正常部ともにロール中に散在しているのが観察された。以上の観察結果からピット状凹みは、ロール

Photo. 6. Sections of pits in the banding zone (a and b) and in the normal surface zone (c and d).

表層部のクラックおよび巨大セメントイトが原因となつて表層部が脱落したものと考えられる。バンディング部、正常部について巨大セメントイト、クラック、ピットの数を測定したところ Table 2 のような結果が得られている。

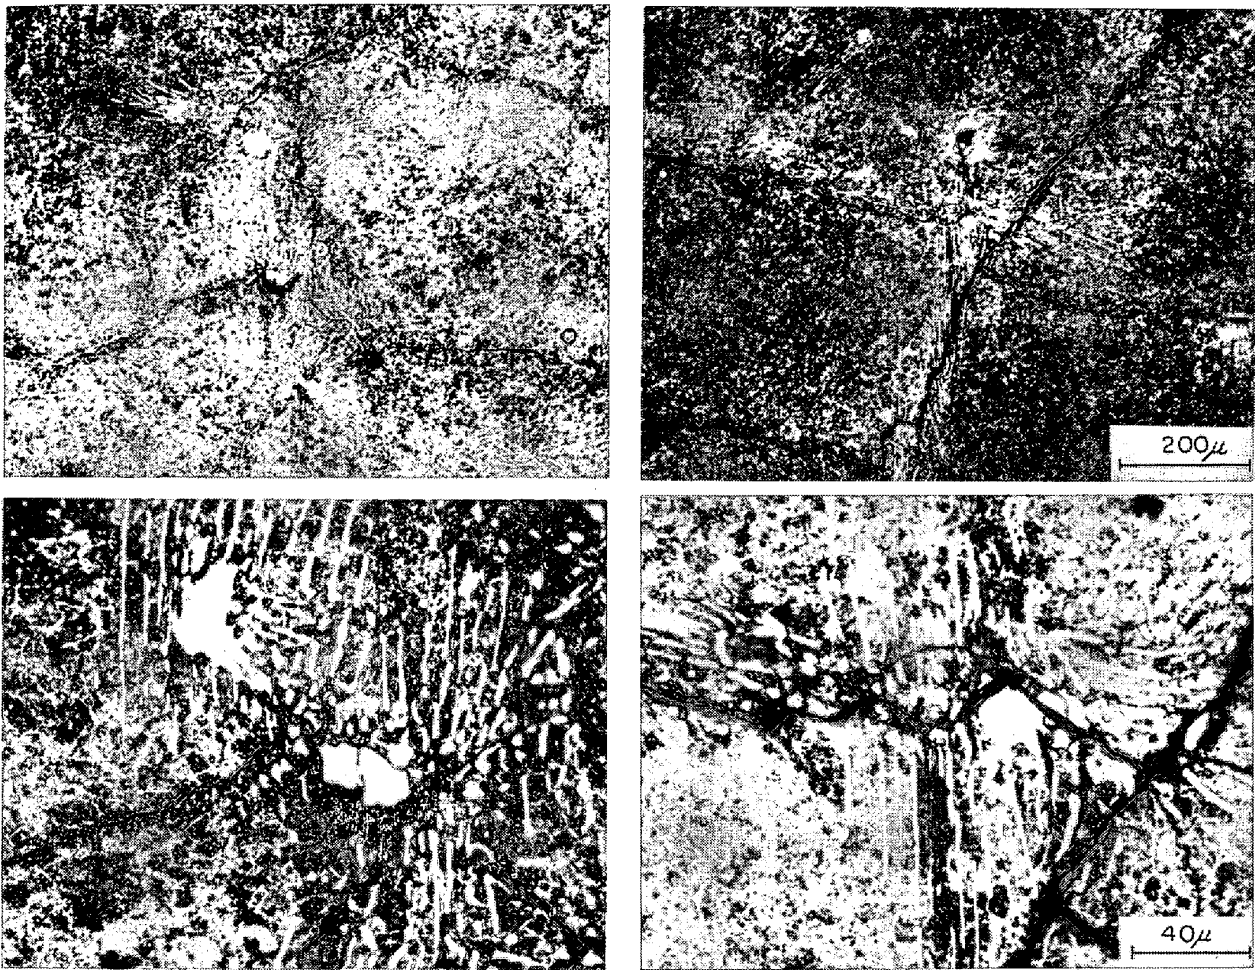
Photo. 7. Microstructures of the roll surface in the banding zone and the normal surface zone.

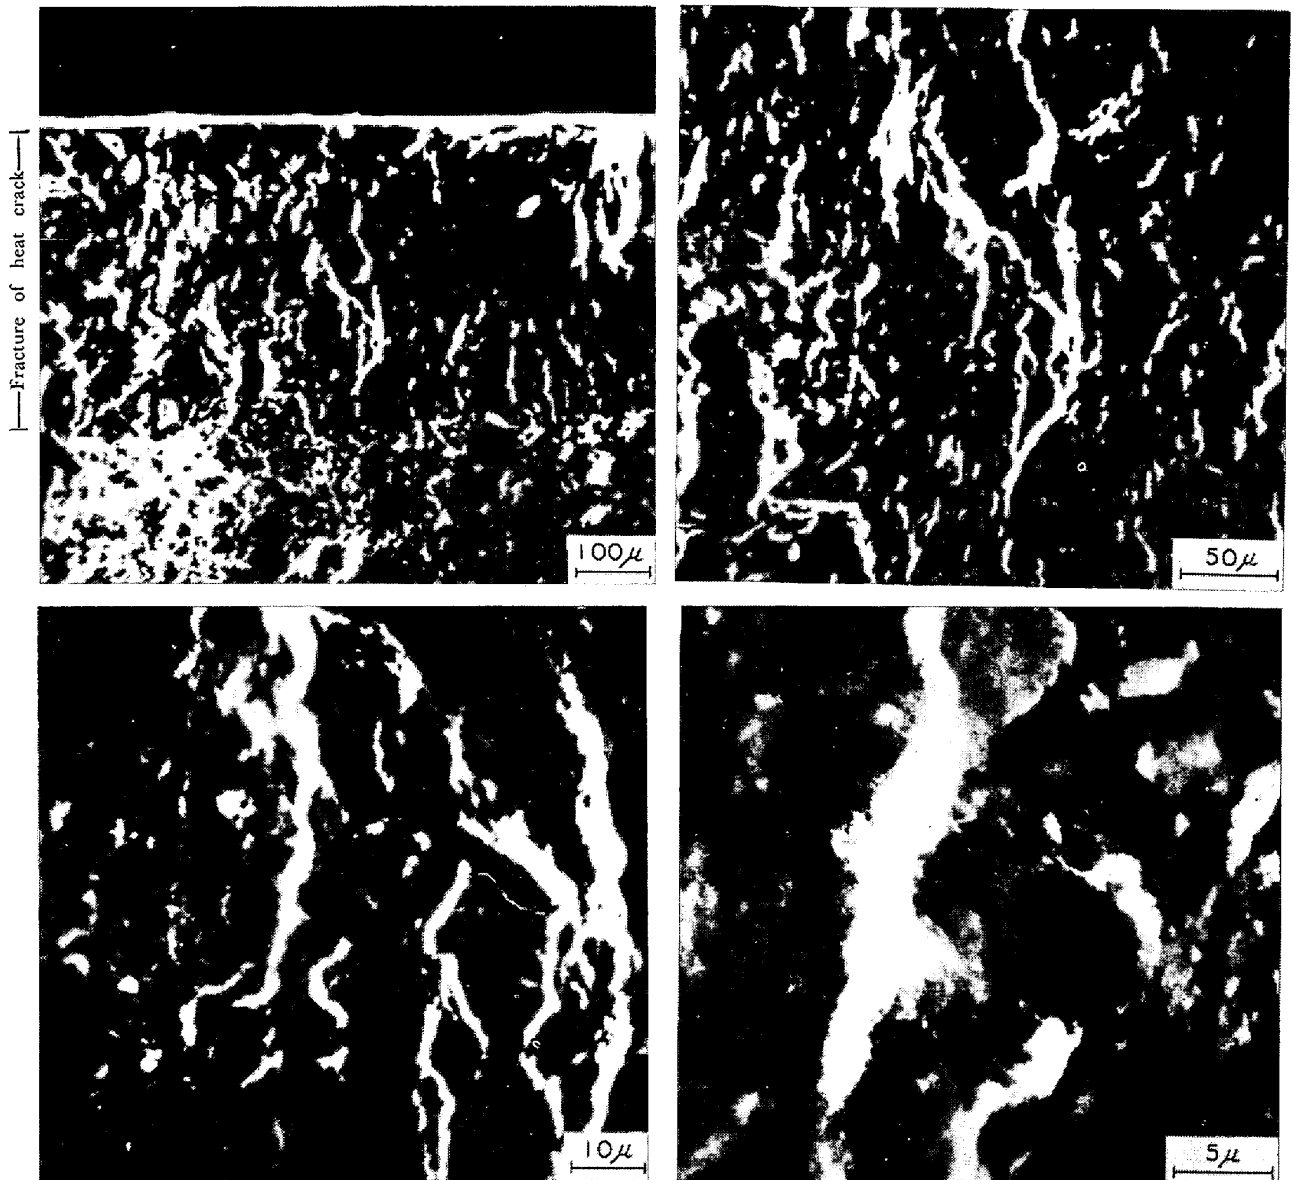
クラックの破面観察結果を Photo. 8 に示す。Photo. 8 に示した破面の形状は疲労破面であり、クラックは疲労によつて生成したことを示している。疲労の原因としてはロールが圧延時に圧延材と接触することによる加熱と、冷却水による冷却がくり返されることによつて生成する応力による疲労が考えられる。

Photo. 8. Secondary electron images of the fracture surface of a crack in the banding zone.

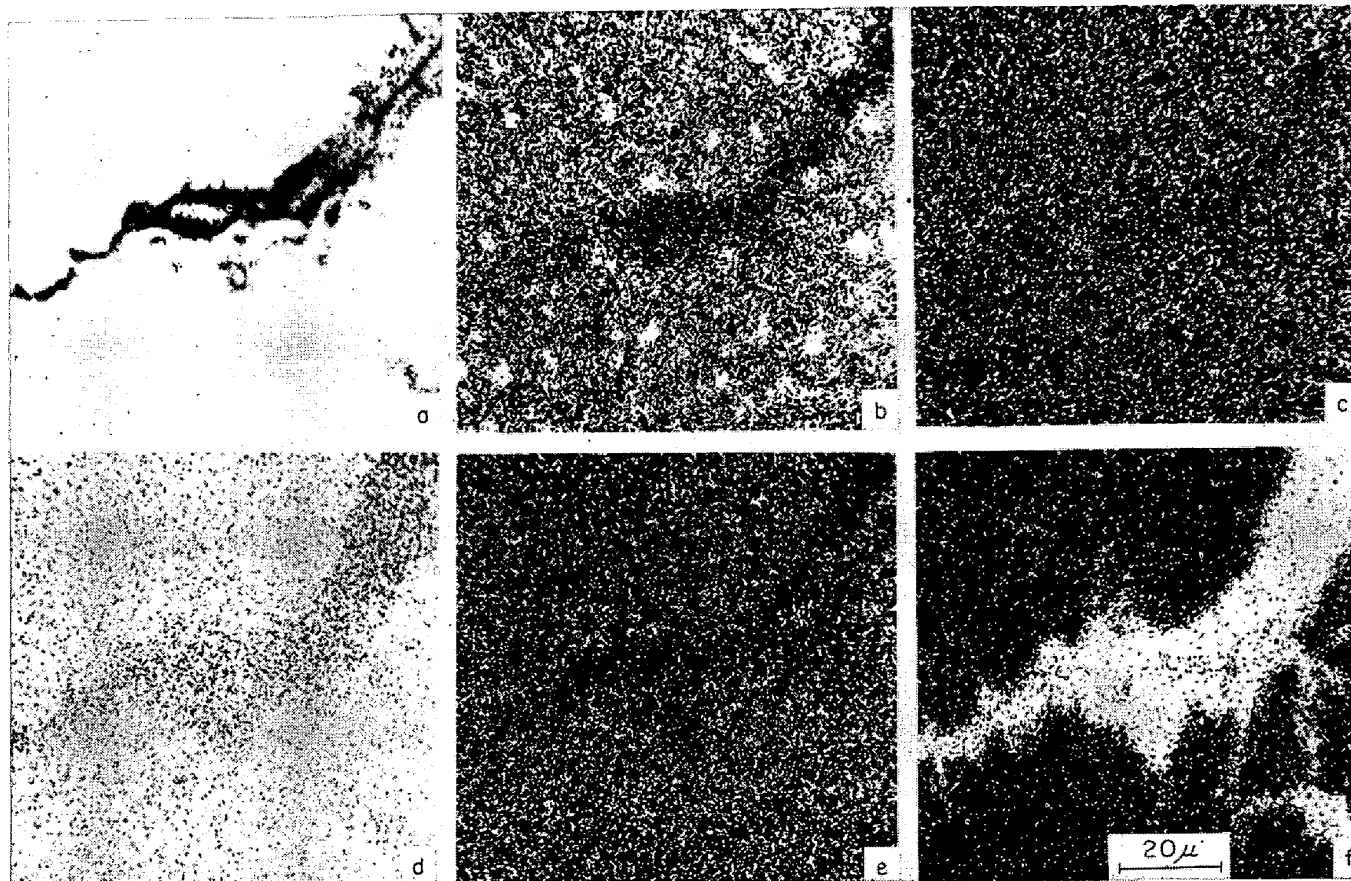
EPMA による分析結果をPhoto. 9, 10 およびFig. 3 に示す。Photo. 9, Fig. 3 に示したのはクラック内のスケールの分析結果である。Photo. 9 に示した EBS 像 (electron beam scanning image) で酸素の X 線像がスケールの存在位置に相当するが, Cr, Mn, Si の X 線像と比較すると Cr, Mn, Si がスケール/鋼の境界からスケール内に相当入った位置まで分布していることが明らかである。Fig. 3 に示した線分析はPhoto. 9 と同一場所の分析結果であるが, スケールの中心部で Mn が多くなっているのに対し鋼/スケールの境界近傍のスケール中には Cr, Si が鋼中の濃度と同程度だけはいつていることが認められる。Fig. 3 で Cr が富化している場所は炭化物の存在している場所である。

に生成するスケールの元素分布と同じであり, クラック内のスケールはクラック生成後にロールの表面温度が上昇することによって酸化が起こった結果生成したものと考えられる。

Photo. 9. Electron scanning images of the scale in a crack observed in the normal surface zone.

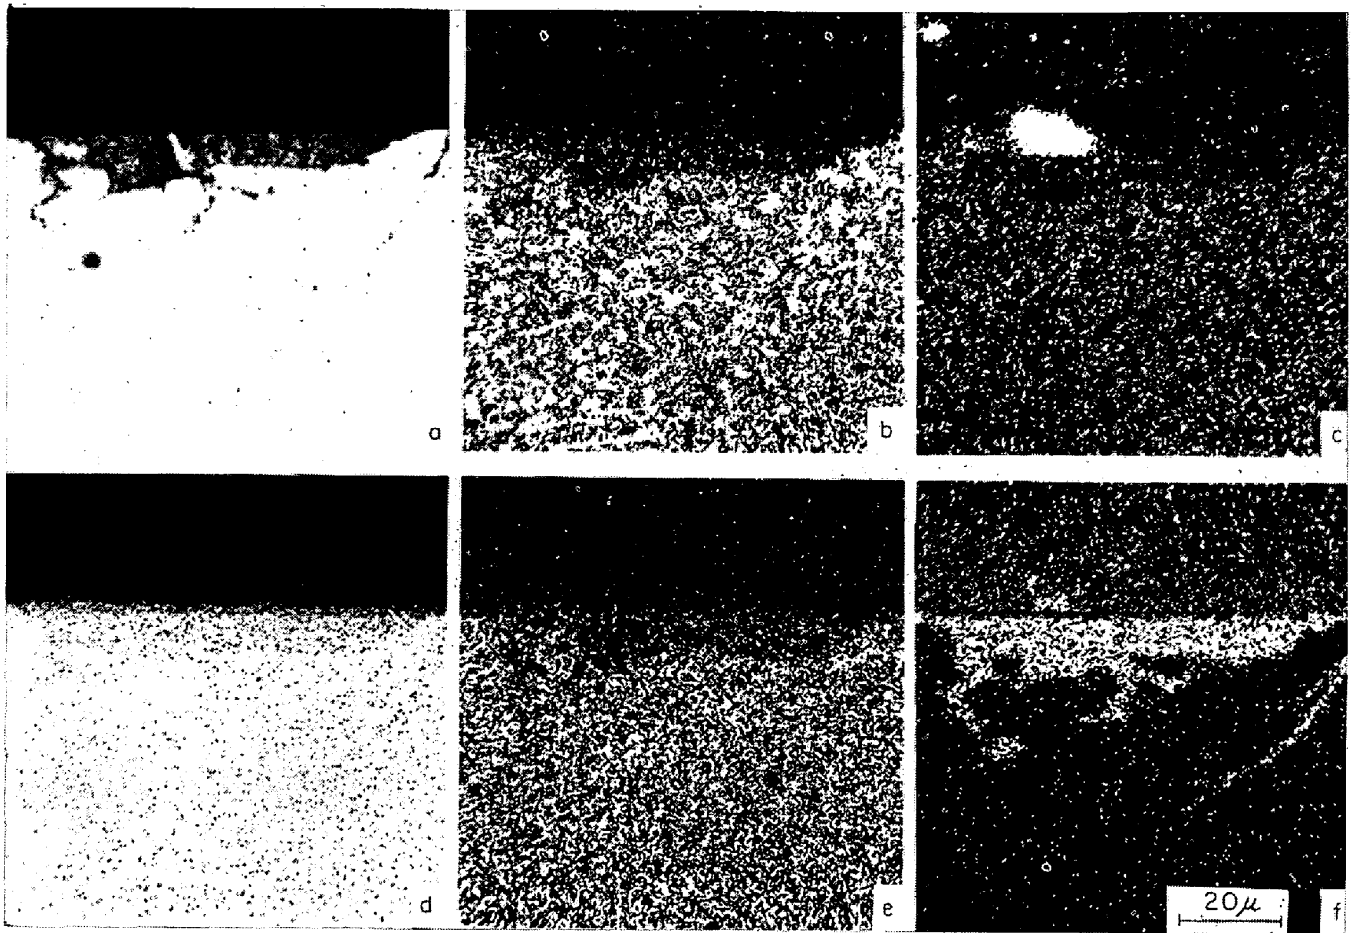
Photo. 10 に示したのはロールの表面に存在するスケールの EBS 像であるが, スケール中の Cr, Mn の分布を見るとPhoto. 9 に示したクラック内のスケールに比べスケール中の Cr, Mn の濃度はロールマトリックス中の濃度よりも低いことがわかる。クラック内で酸化が起こると考えられるのであるからロール表面でも当然酸化が起こると考えられるが, Photo. 10 に示したスケール中の元素分布から考えて表面のスケールは外部から付着したものが大部分であると判断される。おそらく田部ら<sup>3)</sup>の指摘しているようにロールの表面ではスケールの付

Photo. 10. Electron scanning images of the scale at the surface in the zone covered with scales.
