福山第2高炉 炉底煉瓦の損傷について

—大型高炉ライニング損傷機構の研究(第1報)—

日本鋼管 技研 島田 信郎 小山 保二郎

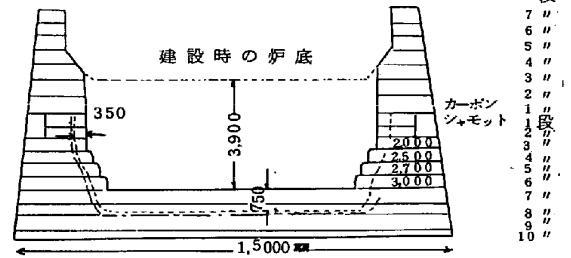
図1 炉底プロフィール

II 調査結果 1) 侵食状況 図1に示すように深いカップ状のサラマnderを形成し、直線的な侵食ラインが特徴である。特に底部は7段が完全に残っておりしかも直径約9mの平滑な面を形成している。2) 溶銑による煉瓦、目地の侵食 ①煉瓦中への溶銑の侵透が著しく、例えば炉芯部7段では開気孔はほぼ完全に鉄で満たされている。従って溶銑は煉瓦中を自由に通過して下に回ると思われる。侵透範囲は底部で約750ミリ、側壁で約350ミリである(図2、写真1)。②目地への地金差しは8段下部に達し、そこで完全に止まっている。7段上部では厚さ約10ミリでメタルケースの様相を呈しているが、7段下部以下では1~2ミリ以下に減っている。目地モルタルは一部侵食されているが全体的には相当量残っており、総合的に見ると煉瓦の収縮も目地開きの一因である。以上、1)、2)の結果から、煉瓦浮上による侵食が主であると判断した。3) Tiの炉底保護効果 7~8段の目地、煉瓦中の鉄には微量のTi(写真2、表1)が主としてTi(N,C)として存在するがその分布、湯の入り方から見てTiの炉底保護効果はなかったと思われる。4) 炉底における溶銑の成分変化 表1に示すように、脱炭、脱珪が明らかである。これは、湯溜下部溶銑でも確認された。5) 煉瓦中への炉内ガス循環 溶銑の侵透していない煉瓦には分析した全試料に、0.1~0.4%のCが検出された。炉底への炉内ガス循環は操業中に確認されており、このCは沈積炭素と考えれば同時に発生したCO₂と4)の現象とは関連があるかも知れない。6) 煉瓦の変質 溶銑の侵透していない煉瓦は劣化しており、通気率(図3)、気孔率は全般に高くなり逆に強度、熱伝導率は低下している。溶銑の侵透した煉瓦はいずれも通気率0、圧縮強度は6 ton/cm²以上のものもある。

----- 煉瓦中への溶銑侵透範囲
----- 目地への地金差し範囲

III 結言 以上の調査結果から、シャモット煉瓦の浮上防止対策として、炉底構造も含めた冷却の強化はもちろんであるが、材質の改良により、煉瓦と目地モルタルの一体化を狙う方向に進むべきであろう。なお、湯溜カーボンはほぼ原寸で残っており、その冷却効果と相まって、溶銑による侵食には極めて強かつたことを付記しておく。
