(60) 福山第2高炉シャフト~朝顔周辺煉瓦の損傷について

—大型高炉ライニング損傷機構の研究(第2報)—

日本鋼管 技研 島田信郎 小山保二郎

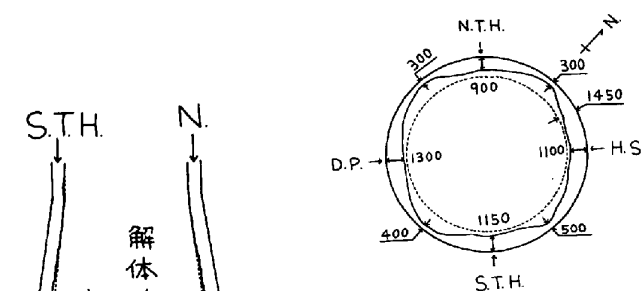
図1. 福山第2高炉ライニング侵食プロフィール

図1に示すようにシャフト下部から朝顔周辺部にかけて著しく損耗し、特に羽口下の侵食が激しい。また円周方向での残存厚さに大きな差異があり、煉瓦の侵食に方向性がある(図2)。

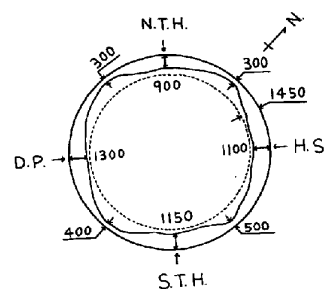
図2. シャフト冷却箱7~8段目近辺の侵食状況

3) 朝顔下部 出銑口上部、S.T.H.~H.S.間(図2参照)の残存煉瓦は共に著しく脆化し指頭にて容易に崩壊するほどであるが、侵入成分は前者でZn0.1~0.5%, K₂O0.3~0.7%, 後方でZn10~60%, K₂O0.5~3.6%と非常に差がある。亀裂中に晶出した亜鉛は亀裂の一部を満たしているのみで亀裂の発生が先行していると考えられる。また微小亀裂が全体的に認められるほか、加熱面と平行な大亀裂が多く、出銑口上部の比較的健全と思われる煉瓦にも、粗粒境界にそって亀裂の生成が著しい。

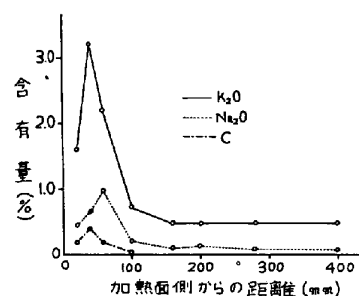
図3. シャフト冷却箱7段レベルS.T.H.~D.P.間煉瓦の外來侵入成分量

1) シャフト下部 損傷の主原因とされているアルカリ吸収、炭素沈積は従来の高炉に比較して甚だ少なく(図3)、強度も原煉瓦と大差ない。いずれの煉瓦にも加熱面に平行な亀裂が認められ、組織が著しく劣化したものも見受けられたが、侵入成分量は非常に少なかった。
