(70) 加圧鑄造スラブに発生するガスホール疵について

1. 緒言 : 加圧鑄造ステンレススラブの表面欠陥のうち、ガス成分に起因する疵もガスホール疵と総称している。ガスホール疵の種類、成因、及び防止対策の調査結果を報告する。

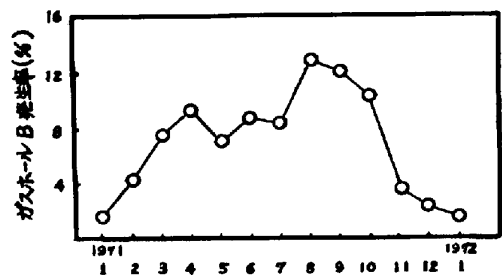
2) 成因 : 鋼中Hが凝固時に析出することにより発生する1種のブローホールである。図-1, 図-2. に示すように湿度の高い時期に多発し、鋼中H含有量の高いほど発生率が高い。脱ガス処理(ASEA-SKF)を行ったヒートではこのような疵は発生しない。

図-1 ガスホールB発生率の時系列変化

1) 精錬過程におけるHの増加を極力防止する。レードルサンプルでのH含有量を5PPM以下にする必要がある。脱ガス処理を施せば問題ない。

2) モールド内における、Al₂O₃ コーティングからのHのPick UPを防ぐために、コーティング時のグラファイト温度を高め(230°C以上)にし、充分な乾燥時間をとる。

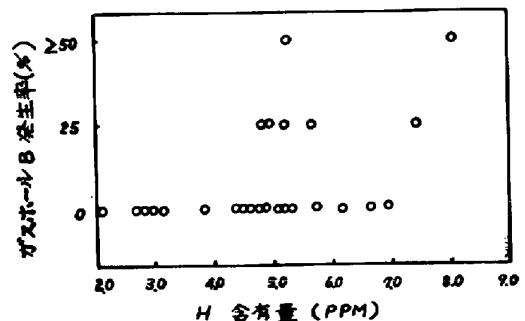
図-2 2リベサンプルのH含有量とガスホールB発生率
