日本製鋼所 室蘭製作所 ○田部博輔 山下玉男
田中光之

冷間圧延用作用動ロールにおいてときどき発生するバンド状疲労模様を伴ったロール表面層のチルハゲ事故¹⁾²⁾³⁾について、その発生機構を調査した。

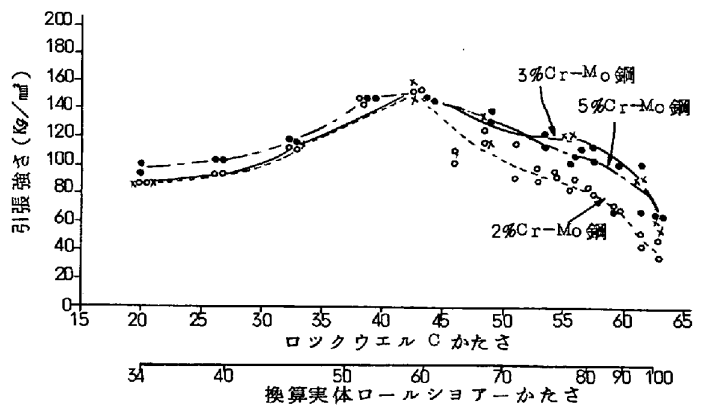
図1 切欠丸棒の引張試験結果

平滑および切欠丸棒(図1)の引張試験の結果、高硬度マルテンサイト領域において3%Cr-Mo鋼および5%Cr-Mo鋼が2%Cr-Mo鋼より強度が大きいことを確認した。またWOL試験により、高硬度領域においてはかたさが少し低くなると破壊靱性が大きく改善される結果を得た。
