住友金属 和歌山製鉄所 重盛富士夫
中央技術研究所 堤 秀寿 ○鈴木隆夫

I 緒 言 高炉煉瓦の材質的検討，操業条件と損耗の関係についての検討などによって，炉命の延長を図るには，解体煉瓦の変質状況を解析し，損耗におよぼす諸因子の影響程度を把握することが必要である。本報では，和歌山1号高炉（第2次）解体煉瓦について変質状況を調査した結果を報告する。本高炉は，ステーブクローラー方式により操業され，昭和46年4月10日吹卸された。

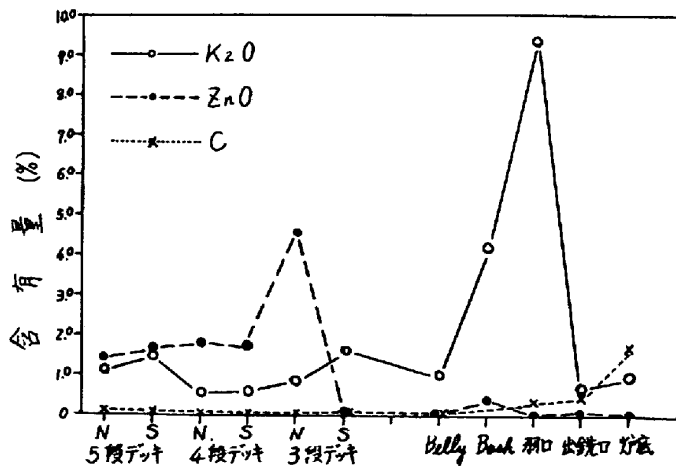
図1 解体煉瓦表面層への外来成分の浸入状況

2. シャフト上部，中部に残存する煉瓦中の，通常シャフト部の損傷原因となるアルカリ， ZnO ， C 沈積の量は，図1に示すように，従来吹止められた他炉に比較して相当少ない。

4. *Bash*下部に使用されているカーボン煉瓦は，炉内面にアルカリがやや沈積しているが，比較的健全な状況で残存している。羽口部表面には，最もアルカリが高く，煉瓦損傷に大きい影響を示す。

図1にみられるように，アルカリはこのように低い位置で高い。

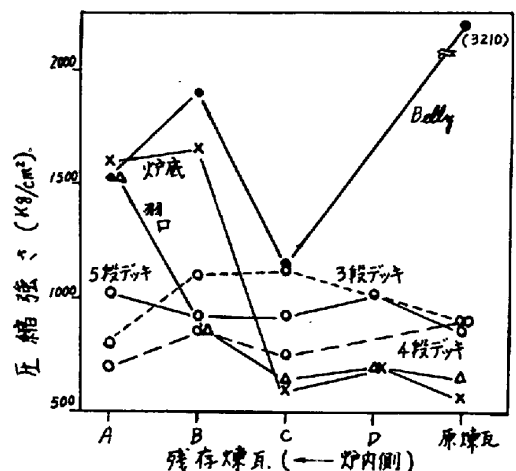
図2 変質による圧縮強さの変化

3. リングプレート上に使用された α - Al_2O_3 電鍍煉瓦は，炉内面の状況および内部の亀裂から，熱衝撃を受けた損傷を示していると判断される。顕微鏡観察からミクロ亀裂が認められ，図2に示すように圧縮強さの低下と対応している。
