(111) 連 鑄 ブ ル ー ム の 内 部 割 れ に つ い て

新日鉄 室蘭製鉄所

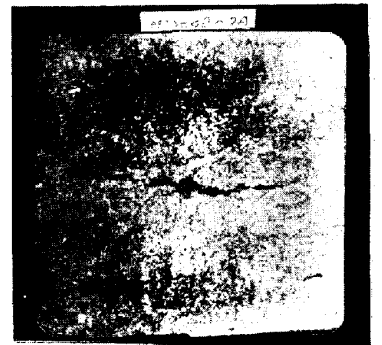
図1. 内部割れ鑄片

室蘭製鉄所第1連鑄機は各種サイズのブルーム及びスラブを生産している。図1に190中普通炭素鋼(C=15~23)の内部割れを生じた鑄片のマクロ写真を示し、2図に通常鑄片のマクロ写真を示した。図1において連続した割れの方はピンチローラーの圧下方向と同一である。

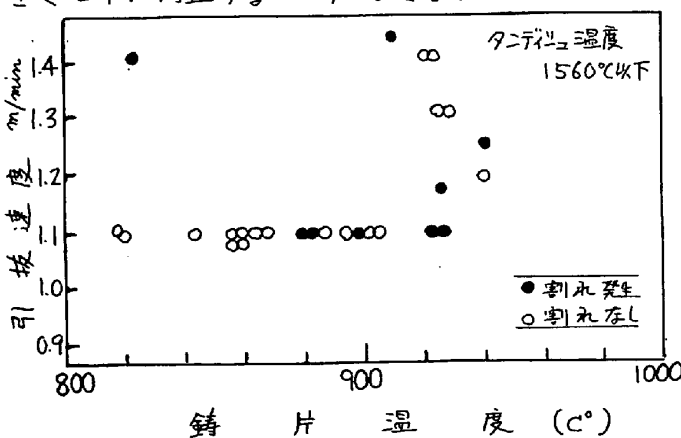
図3. 鑄片温度と引拔速度の関係(P.R.=32t)

図3、図4の結果から鑄片温度を920℃以上、ピンチローラーの圧下重量を16トン、タンディッシュ溶鋼温度を1560℃以下にすれば割れを防止できることがわかった。

連鑄ブルームの内部割れはピンチローラー圧下重量を軽くし、鑄片温度を高め、タンディッシュ溶鋼温度を低くすることにより、引拔速度を小さくせずに防止することができる。
