(3) 高炉炉壁附着物の組成と生成について

住友金属 中央技術研究所 佐々木寛太郎 ○鈴木隆夫
大原昭三

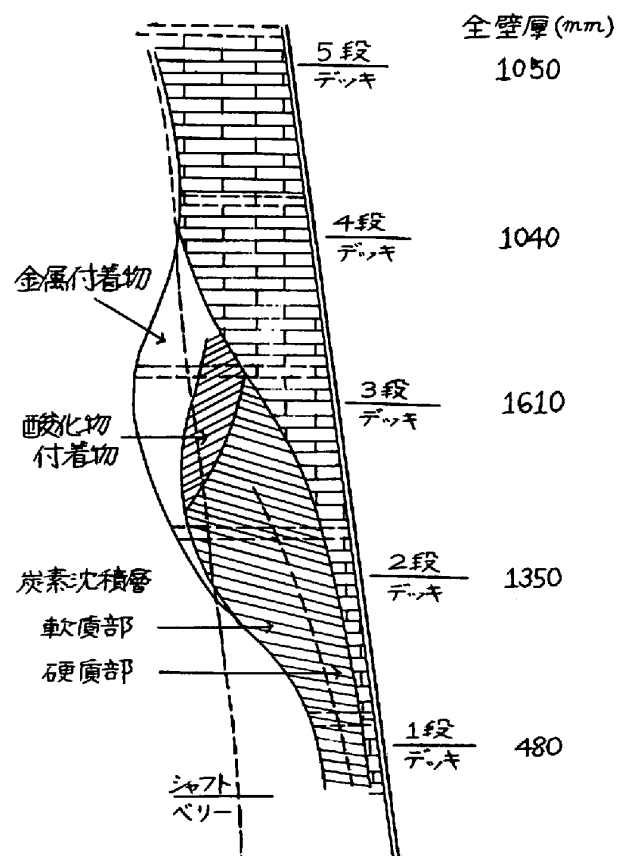
各コアボーリング位置の附着物の性状から、附着物の分布状況は図1に示すごとき配置であると想定される。

(1) 組成および性状 附着物の構成は、炉内側より金属系、酸化物系および炭素沈積層の3層に区分される。金属系は鉄主体のメタルとZnO, CaO主体のスラグ様のものが層状に配列している。酸化物はZnOを50~90%含有し、Zinciteとして存在している。沈積炭素は電顕観察により気相から沈積した糸状炭素と確認した。

(2) 小倉2号高炉との比較 和歌山3号では炭素の分布範囲が広く、軟質部と硬質部に2分されるが、小倉2号では軟質部のみである。しかし、双方の附着物の、炉内面よりの基本的構成、配置はほぼ同じである。

(3) 附着機構について 附着物の構成状況から和歌山3号も小倉2号と同じように、炉内側に金属系が附着しつつ、その背面に炉下部からのガスが炉壁煉瓦の組織あるいは目地を通して沈積し、煉瓦組織の附着物化あるいは亜鉛、アルカリ、炭素の沈積による煉瓦の損傷、脱落をともなってZnO-K₂O-Cの附着物が生成、附着すると思われる。

図1 附着物の分布状況
