(25) コッパース型熱風炉用レンガの損傷機構の研究(才1報)

—京浜製鉄所大島才4高炉1号熱風炉解体調査—

日本鋼管(株) 技術研究所 島田信郎 小山保二郎

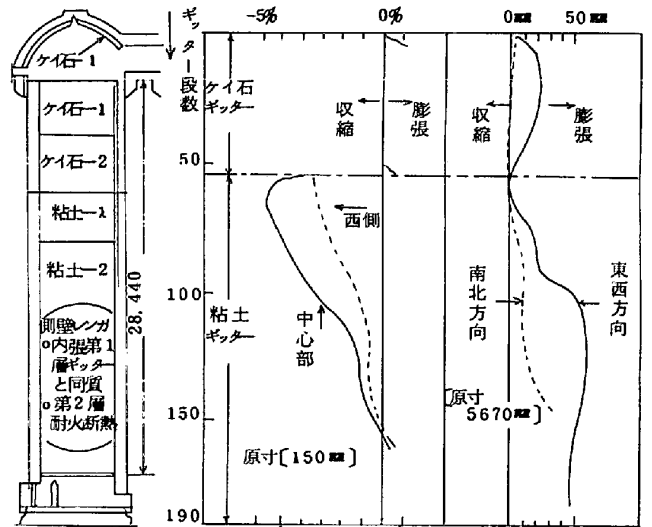
図1 使用レンガ材質

i) ライニングレンガの状況、炉材の使用区分を図1に示した。ドーム内面は、軽度の汚染と冷却中に生じた亀裂のみであるが、基部には全周に亘り鉄皮に達する亀裂が発生した。側壁頂部およびケイ石と粘土質レンガとの境界部は、一部に、第2層中央に及ぶ横メジの侵食があった。また側壁頂部から中部に掛けてガスパスによって出来た汚染面を囲む大亀裂が生じている。ガスパス部を除く側壁全面にはギッターレンガの上下摺動痕があり、ケイ石壁に比べて粘土質上部に著しく多く、約50mm摺動していた。コンソール部のドームと側壁頂部との摺動高さは約20mmで予想外に小さく、この部分の側壁は、ケイ石ギッターの膨張によって鉄皮にロックされていた可能性が大きい。なお側壁第1層粘土質レンガの加圧摺動による、第2層レンガの圧縮と摩耗、あるいは軟質の第4層レンガ及び、第4層と鉄皮間の岩綿層の著しい圧縮も、図3に示す側壁内径の拡大状態から分かるように、ギッター積みで迫り合いを起し易い水平方向の膨張が原因と思われる。

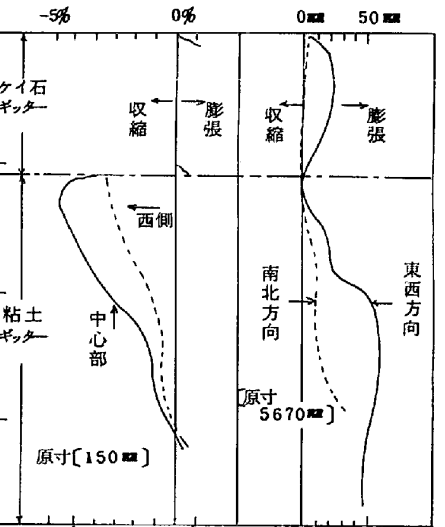
図2 ギッターレンガの変形状態

ii) ギッターレンガの状況、ダストによる汚染は、中段以上の全域に及び、頂部ケイ石段が最も激しく、孔口部など鋭角部の摩耗、変形が見られた。しかし、頂部以外のケイ石ギッターの汚染は粘土質より著しく軽度である。粘土質ギッター積み上半部では、ケイ石最下段を含み相互に固着したものが多く、また縦方向の圧縮変形を生じ(図2)、同一レベルでは中心部が大きく、最大5%強に達した。このため頂面中心部が200mm沈下していた。ギッターの破損状態は、中段以上では、内径拡大部附近の壁際の一部圧縮破壊と、若干の欠け剝離が見られる程度であるが、最下段附近には図4の如く、下降と共に亀裂の急増する傾向が認められた。

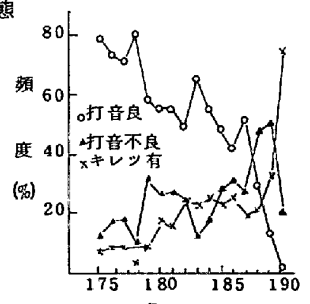
図4 ギッターの破損状況

III 結言：本調査で注目すべき点は、①下部ギッターの亀裂、②ドームと側壁の一部損傷、③頂部ケイ石ギッターのダスト汚染、及び④粘土質ギッター上半部の圧縮変形である。これらの中で①、②項は新しい問題として早急に対策を樹てる必要がある。①項では、低温域の急熱急冷と圧縮応力の変動が関与し、②項では、ギッターの膨張、特にケイ石ギッター層の熱膨張特性による、鉄皮とのロック現象が関連するものと思われる。なお、以上の考え方に基づき、最近新設した熱風炉の改善方法が決定された。
