(8) 和歌山3号高炉熱風炉煉瓦の変形、変質状況について

住友金属 中央技術研究所 ○鈴木 隆夫
和歌山製鉄所 椎野 敏宏

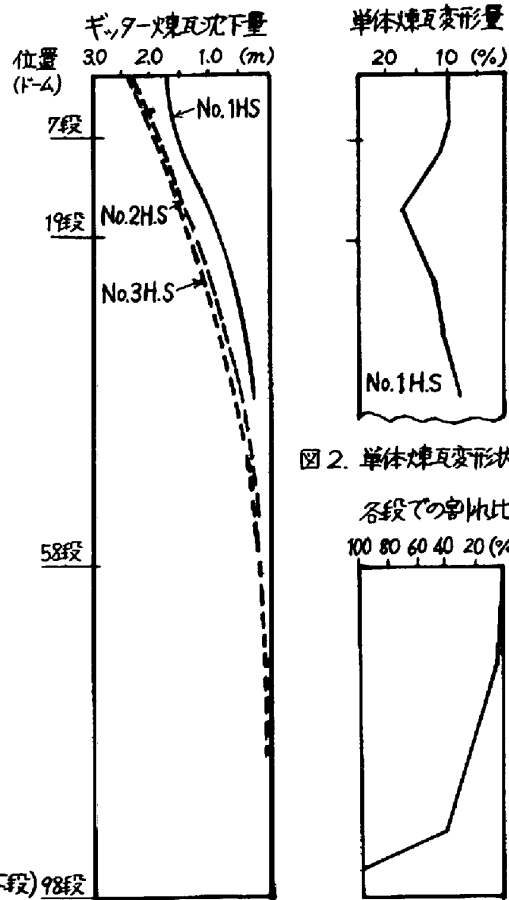
(1) 炉内観察の結果、ギッター煉瓦の損傷として、図1~3に示すように煉瓦積上部では、ギッター煉瓦レベルの沈下が、下部では煉瓦に割れ発生が認められた。

その他、ギッター煉瓦上面へのダストの堆積、上部仕切壁の倒れ、および側壁煉瓦面にスリ疵が観察された。
(2) 上部ギッター煉瓦の沈下は、煉瓦の圧縮変形に起因し、煉瓦下面のバイパス溝が変形を大きく助長している。さらに、この変形には外来成分(Fe_2O_3, K_2O)、炉内温度および荷重が相俟して作用している。

(3) 下部ギッター煉瓦の割れは、実体形状煉瓦に対する低温度域($< 350^{\circ}C$)における熱衝撃作用に基ずき、かつこの作用は煉瓦組織中のクリストバイトの転移に起因すると考えられる。

図2. 単体煉瓦変形状況

図3. 煉瓦の割れ発生状況

(最下段) 98段
図1. ギッター煉瓦沈下状況
