住友金属 中央技術研究所 ○鈴木隆夫, 成田雄司
和歌山製鉄所 入住章雄

したがって、今後のギッター煉瓦積設計に対処すべく、先和歌山3号高炉における内燃式熱風炉の解体調査を行つたが、今回4号高炉の外燃式熱風炉(コッパースタイプ)の解体調査により、現状の把握および問題点の抽出を行つた。

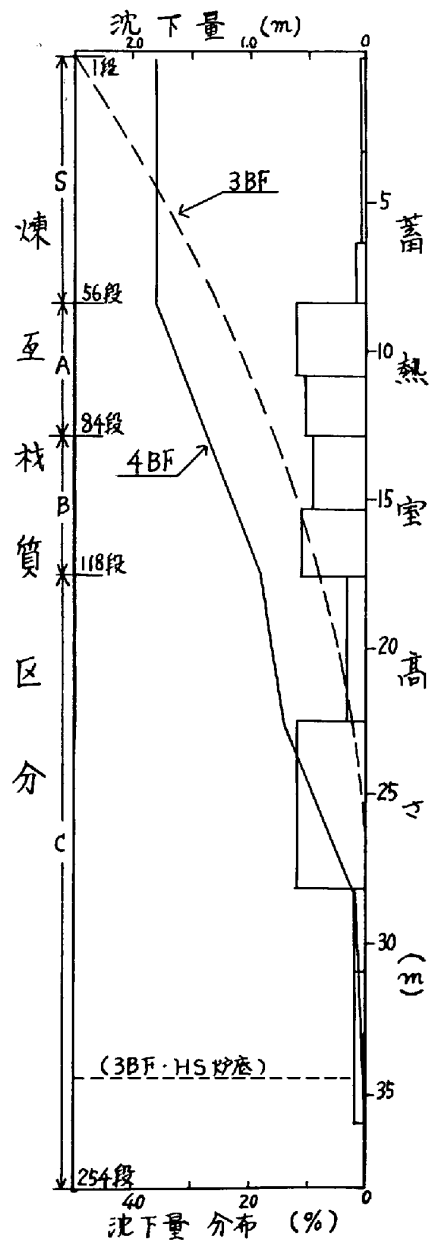
- (1) 炉内観察の結果、ギッター煉瓦の損傷として、図に示すように煉瓦積の上へ中部では、ギッター煉瓦レベルの沈下が、中部では煉瓦積全体の施回、傾斜が、さらに中へ下部では煉瓦の割れが認められた。
- (2) ギッター煉瓦レベルの沈下は、シモット質煉瓦の圧縮変形と煉瓦積の施回、傾斜に起因している。ただし、最上段の珪石煉瓦は多孔質化しているが、変形は認められなかった。
- (3) 煉瓦積の施回、傾斜はシモット質煉瓦全般の広範囲に存在し柱積の煉瓦の一部に生じた割れ-脱落により派生した現象と考えられる。
- (4) ギッター煉瓦の割れは、当初下部の熱衝撃作用により発生し、一部の脱落から、上述した煉瓦積の施回、傾斜を引き起し、偏荷重によって漸次上方へ伝播したと判断される。
- (5) 熱風炉において、操業期間中に炉床に煉瓦屑の脱落が生じた場合、本炉と同様の炉内状況が想定され、送風圧力の損失、送風量の減少への危険が懸念される。

図 沈下量とその分布

この施回、傾斜の防止には、下部ギッター煉瓦の割れ発生の防止が必要である。
