(31) 和歌山製鉄所における炉底侵食について

住友金属 和歌山製鉄所 神田良雄 水野 豊  
河合 晟 ○山下良一

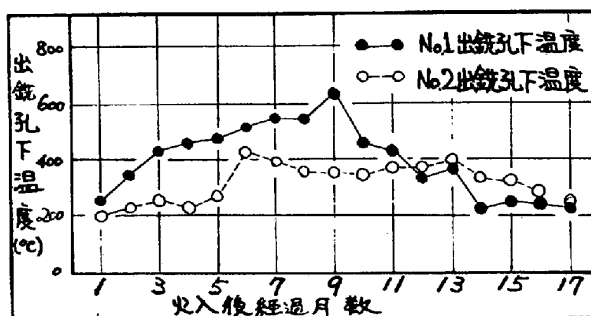
図1 出鉄孔下温度推移

$\text{No.1}$ 出鉄孔下温度は、図1に示すように火入後から、上昇傾向を示し、9ヶ月を超えた時点で最高795℃となった。この対策として

を実施し、約2ヶ月後に400℃以下まで低下した。以後出鉄孔下温度管理基準を400℃とし、これを超えた場合は、減風を含む上記処置をとった。

- 1)  $\text{TiO}_2$  装入量増加 (5% $\rightarrow$ 8%)
- 2) 減風操業 (減風率 20%)
- 3)  $\text{No.1}$ 出鉄孔使用制限 (最大1回/日)
- 4) 出鉄孔上部羽口盲 (2本)
- 5) 出鉄孔下部冷却強化 (300%追加)
- 6) 出鉄孔よりのボタ多量充填 (Max 1000 $\text{kg}/\text{日}$ )
- 7) 鉄皮・カーボンレンガ間モルタル注入

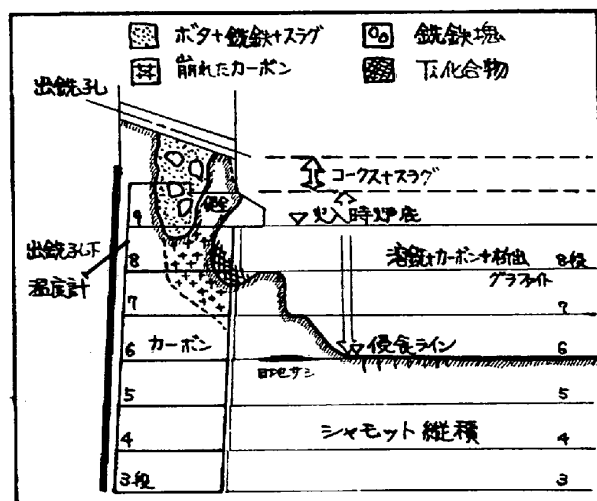
図2 炉底側壁侵食状況

図2に示すように出鉄孔下カーボン煉瓦は300~350 $\text{mm}$ 残存していた。但し図で示すように分析結果から判断するとカーボン7-8段の残存レンガの炉内側は変質層と考えるべきで、溶鉄による侵食はその手前のTi化合物層までと思われる。またカーボン9段は半径方向中途で侵食を受けており、その先端はブロック状のカーボン煉瓦が存在しており、その侵食部にはボタ・スラグ・溶鉄塊等が混在していた。

これらの結果から判断するに、出鉄孔付近の侵食は通常考えられる様な全面侵食よりも、上方あるいは側方からの局部侵食の可能性が強い。
