日新製鋼KK 吳製鉄所 ○青木健一 尾内武男
森田有彦 清水三郎

I 結言 解体高炉煉瓦の損耗状況より、損耗因子および機構の検討を行なうことは、高炉の寿命延長をはかる意味で必要である。本報は、吳1高炉(オ2次)解体煉瓦について、主として炉底部分の変質状況を調査した結果について報告する。

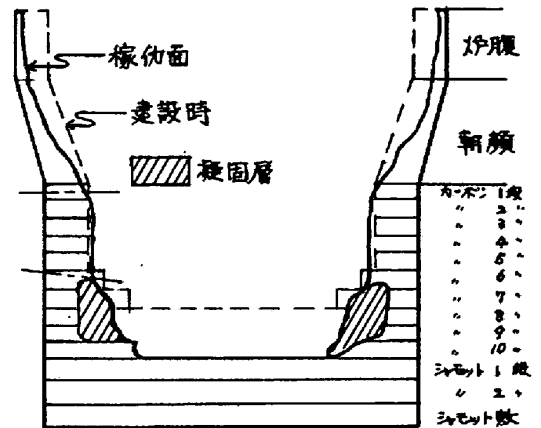
図1. 吳1高炉解体時の侵食プロフィール

1). 解体後の侵食状況は図1に示すように、稼働年数(6年1ヵ月)に比して損傷が少なく、朝顔部で建設時の1/2、炉腹下部で1/3程度の煉瓦層が残存していた。また炉底中心部ではカーボン煉瓦3段は消失していたが、シャモット煉瓦はほぼ建設時の形状を保っていた。
