669.162.263.24/.25: 669.162.263.43: 669.162.281
(63) 解体高炉における融着帯根部形状のアンバランスの検討
(融着帯に関する検討-III)

新日本製鐵 君津製鐵所 研野雄二 須賀田正泰
○安倍 勲 中村 辰

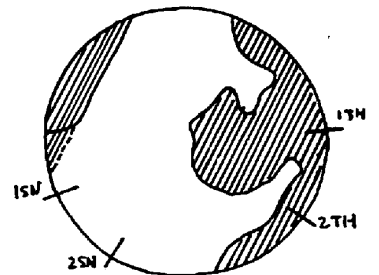
図1 融着層(28段)

図1に28段目の融着層を示す。斜線部が融着層でこの取残された場所は、出鉄口上の羽口を絞った所に対応している。図2に吹止時の羽口径を示す。支管風量は実測されていないので、近似的にパイプの圧損式を用い、各支管差圧が同一になるように吹込まれると仮定して支管風量の計算を行う。

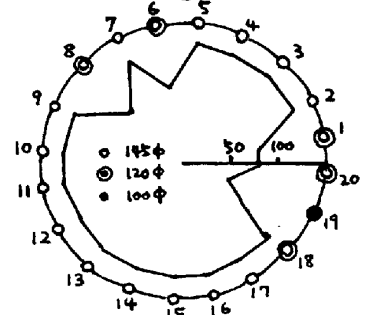
図2 羽口径および風量パターン

$$Q_{145\phi} = 132 \text{ Nm}^3/\text{min}, Q_{120\phi} = 82 \text{ Nm}^3/\text{min}, Q_{100\phi} = 51 \text{ Nm}^3/\text{min} \text{ となる。}$$

支管風量のパターンを図2に合わせ示す。次に支管風量と融着層の関係を調べるために、図3に示すように融着層を20分割して、羽口毎の残存融着層面積を求めた。支管風量と残存融着層面積の関係をみるとそれほど明瞭な関係はみられない。そこで支管風量にアンバランスがある場合には、ある羽口のガス量の不足分は羽口上方においては隣の羽口からのガスによって補われると考えられるので、補正支管風量を次式で求め、図4に補正支管風量と残存融着層面積の関係を示した。

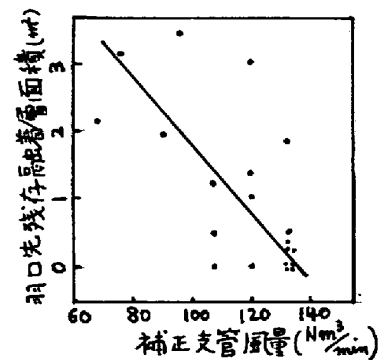
図4

図4にみられるように融着層の円周方向のアンバランスは支管風量のアンバランスが原因であると推定される。支管風量のアンバランスが融着層のアンバランスにつながるメカニズムは 1) 降下速度のちがい, 2) ガス温度のちがいによる溶解能力のちがいのちがいのちがいによってきまるものと考えられる。支管風量が広畑 No.1 BF 程度に異なっている場合には支管風量の少ない部分は融着層間のコークスが少くなって層がたまる現象がみられるので、ある程度、層が蓄積すると崩れて凍えた状態となり、炉熱変動の原因になるものと推定される。このような状態が生じないように操業することが重要であると考えられる。
