(64) 装入物分布と溶融帯の状況 — 2

(川崎2・3高炉の解体調査報告-4)

日本鋼管 京浜製鉄所 製鉄部 伊沢 哲夫 隅田 昇
 福山製鉄所 梶川 修二
 技術研究所 福島 勲 ○古川 武

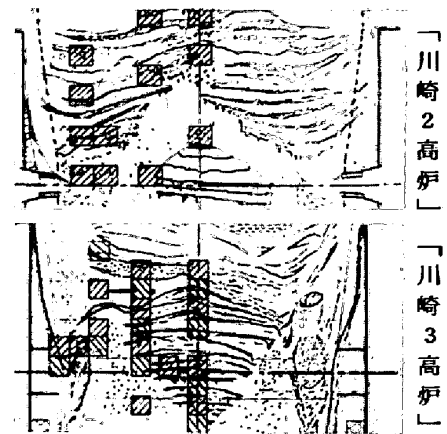
図1. 炉内状況と試料採取位置 (図印)

2. 試料の採取位置および検討方法: 図1に試料採取位置を炉内状況とあわせて示した。各位置より50cm立方を切出し, コークス, メタルなどの種類毎に分類し, 顕微鏡観察およびXMA分析等を行った。なお2・3高炉とも吹卸し時は焼結鉄58~60%, ペレット10~13%, 鉄石27~29%で操業しており, ペレットについても試料採取を行った。焼結鉄のCaO/SiO₂は1.8であった。
