高炉炉底カーボンブロックの損傷形態に関する考察

日本鋼管(株)技術研究所 島田 信郎 ○小山 保二郎 小林 基伸
 京浜製鉄所 伊沢 哲夫 池田 晴一 竹元 克寛

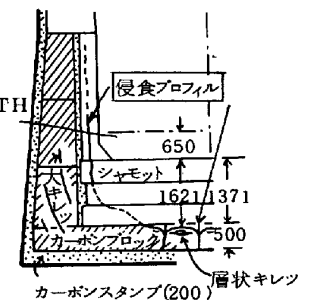
図1. 大島5BF侵食プロフィール

2. 調査結果：図1～図3に示すとおり、大島5BFの炉底侵食はカーボン層に達し、層状亀裂とメジの楔形侵食が見られた。炉床壁カーボンは3基とも稼働面に平行な大亀裂を生じていた。鶴見1BFでは側板方向の異常侵食が観察され、この部分の上部のカーボンブロックは底面に空洞が、側面に脆化帯が発生し、脆化帯の上端に接する炉内側スタンプ層の最上部に小空洞が見られる。空洞内にメタル侵入はなく、気相侵食を示唆している。

炉底カーボンが侵食した大島5BFのカーボンブロックとカーボンスタンプ層の変質状態は、Fe、K、NaおよびZnが主要侵入成分であって、ブロック中のFeは稼働面付近に多く(10%)、アルカリは深部に集中する(3~4%)傾向がある。炉内側スタンプ層では、出銑口レベルにアルカリが多く、底部の約2倍(K5.8%)であった、またZnは底部で最大値2.3%を検出し、Feは微量であった。

また、大島5BFの炉底侵食ラインが特に深い理由について溶銑凝固ラインとの位置関係を1次元伝熱計算によって検討すると、鶴見1BF炉芯の稼働面推定温度(1240℃)に対して炉底残厚が等しい時の大島5BFでは、110℃高く、溶銑凝固ラインが鶴見1BFより低いためであることを示している。

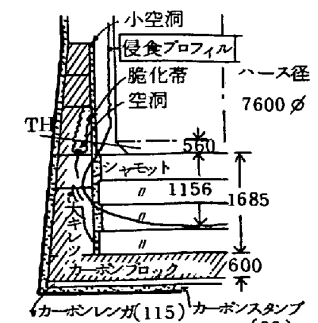
図3. 鶴見1BF侵食プロフィール

3. 結果考察：炉底カーボンの侵食は、溶銑への溶解以外に、アルカリの脆化作用と熱応力に基づく亀裂が関与していると考えられる。アルカリは、カーボンブロックとスタンプ層内の侵入成分分布から、炉底内を貫流するガスを供給源としスタンプ層、メジおよびブロックに生じた亀裂と空洞が主な貫流径路と思はれる。炉床壁の異常侵食も同様に考えられるが、炉床壁に生じた大亀裂は伝熱抵抗を増すから、局部的昇温による損傷も考慮すべきであろう。なお鶴見1BFは空洞、脆化帯の発生を考え合わせて、ガスアタックが特に激しかったものと思はれる。
