住友金属工業 中央技術研究所 ○鈴木隆夫 大原昭三

I 緒言 高炉操業の高能率化にともない、熱風炉の操業条件も変化し、れんがの損傷が操業の不安定を招く要因となっている。先に、内燃式、外燃式の各熱風炉蓄熱室ギッターれんが積について調査し、(1)上部の沈下は、れんがの圧縮変形が主因であり、(2)下部れんがの割れは熱衝撃が主因であり、(3)かつ変形、割れに形状因子も大きく影響することを明らかにした。

今回、さらに内燃式熱風炉の仕切壁に生じた、変形、崩壊について調査した結果、やはりギッターれんが積の影響が大きいことが明らかとなった。

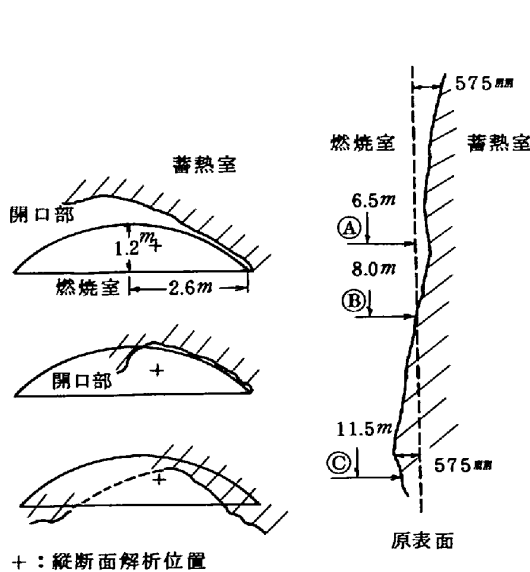
III 調査結果 変形、開口した仕切壁の立体カメラ計測の解析結果より、仕切壁の上部は蓄熱室側へ傾斜、開口部があり、その下部で燃焼室側へ傾斜している。しかし、仕切壁の単体れんがの変形は、わずかである。一方、ギッターれんがは、いずれの熱風炉でも最上部で1~3mの沈下、上部~中部でれんが積の傾斜、旋回が生じている。これらのギッターれんが積は、いずれも柱積である。

以上の状況より、仕切壁の変形、開口あるいは崩壊の主因は、蓄熱室のれんが積であり、その傾斜、旋回が大きく作用している。

図1. 仕切壁の変形状況(立体カメラ解析)

IV 結言 内燃式熱風炉の仕切壁の変形、崩壊は、ギッターれんが積の不安定な動きで生じる。これらの防止には、先に報告したれんが積の沈下、傾斜、旋回やれんがの変形、割れの対策とともに、れんが積の改善が有効であると判明した。これらの知見にもとずいた熱風炉は、2~3年稼動した現在とくに問題も生じていない。

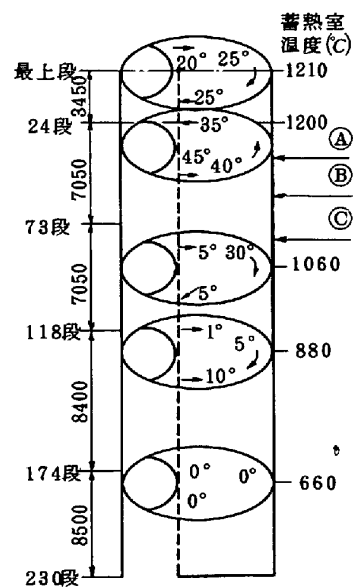
図2. 炉内観察状況
