水島第2高炉炉底れんがの損傷について

川崎製鉄(株) 技術研究所 ○齋藤三男 新谷宏隆 岸高 寿
川崎製鉄(株) 水島製鉄所 大石 泉 吉本正明

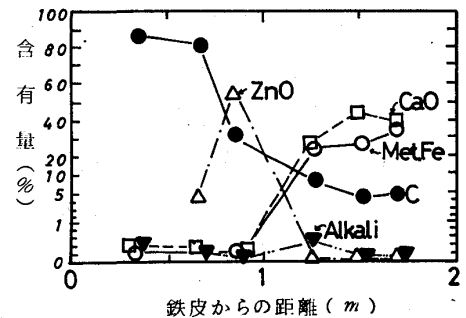
図2 化学組成の変化 [H3(2-2)]

3. 結果と考察 H3、H2レベルでの健全な残存れんがの厚さは200~300mm程度で、その炉内側には移動面に平行な亀裂、脆化層がみられる。H1レベルでは鉄皮から1mの範囲は健全であるが、これより炉内側には層状亀裂、小塊化等がみられた。鉄皮から移動面の間の化学組成の変化の一例を図2に示す。化学組成の一般的傾向は、アルカリの侵入は少なく、脆化層および移動面に平行な亀裂にZnOの集積が多くみられることである。化学組成より、CaOが30%以上存在する領域を侵食ライン、Met.Feが数%以上存在する領域を地金侵入ライン、ZnOの1%以上存在する領域をZnO侵入ラインとして侵食プロフィールを描くと図3のようになる。実験室的検討の結果では、実炉と同様アルカリの存在する領域は高温側、ZnOは低温側領域に存在している。亀裂発生部位の反射顕微鏡組織は写真1でみられるようにZnOが白色緻密層としてカーボン粒の周りを埋めるような形で存在している。

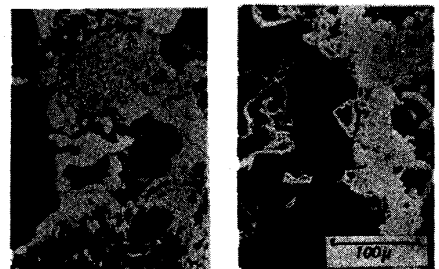
写真1 顕微鏡組織

炉底カーボンれんがの損傷機構についての一つの考え方としては、亜鉛蒸気が耐火物の亀裂や目地を通してれんが内に侵入し、ある温度以下で雰囲気ガスにより酸化されてZnOを生成し、体積膨脹によりれんが組織を破壊する。また、ZnO沈積部の温度が上昇すると、ZnOによりカーボンれんがが酸化されて多孔質となる。このような多孔質な脆化層の生成により熱伝導率が著しく低下し、炉内温度の上昇による黒鉛化と溶銑への加炭溶解を助長し、損傷を促進するという機構が考えられる。
