高炉樋材の損傷に関する一考察

日本鋼管(株) 技研福山 ○西正明 技研 木谷福一

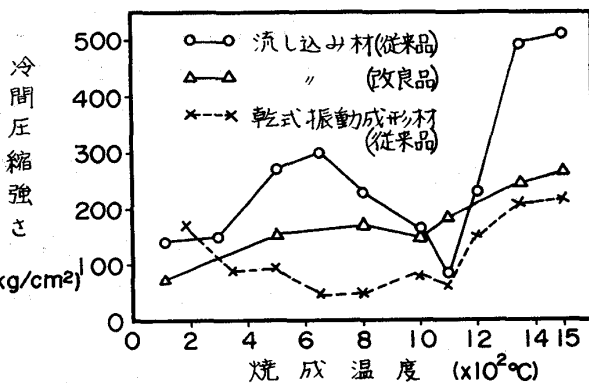
図-1. 焼成温度と冷間強度の関係

2-2. 材料の基本特性 一般特性の一例として焼成温度と冷間強度の関係を図-1に示す。1000~1100℃の中間温度部ではかなりの強度低下があり、逆に1300℃以上の高温部では大きな強度発現が認められる。この高温部での強度発現は焼結剤を添加していることによるものであり、当然の事ながら高温部での容積変化は収縮を示す。

3. 材質の改善とその使用結果 損傷機構の調査から得られた知見をもとに材質改善として片面加熱後の組織を均一にする方法を指向した。流し込み材については中間温度部での強度低下防止策として $Al_2O_3 \sim SiO_2$ 系原料の添加および高温部での焼結抑制策として焼結剤の減少を行ない(図-1に改良品のデータを併記)、その使用状況は約4万t通銑まで剝離が見られず、良好な結果を得た。一方、乾式振動成形材については流し込み材と同様、高温部での焼結を抑制し、さらに剝離対策としてスチールファイバーを添加した結果、寿命は通銑量で3.7万tから5.9万tまで向上した。
