新日鐵 広畑 濃野 通博 野口 政雄  
永尾 昌二

Lap-defects on the flange surface

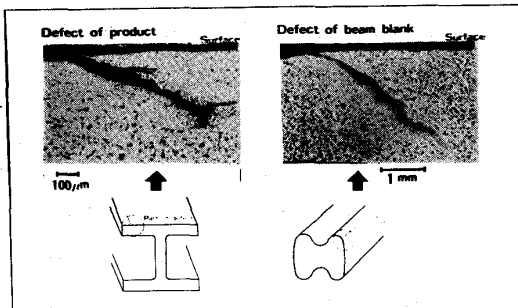
図2. 成品および鋼片における疵部の検鏡調査

(1) 成品・鋼片疵の性状調査: 図2に示すように、これらの疵は表面から内部に向って存在し、最大のもので成品疵では約0.5%、鋼片疵では約4%ある。これらの割れ疵の外側には、粒状の酸化物(主成分FeO, 僅かにMnO)が存在しており、更に疵部周辺には脱炭層が形成されている。その程度からみて、疵部はいずれも均熱炉段階ではすでに開口して脱炭されていたものと推定される。したがって、フランジラップ疵の発生源は、鋼塊段階にあると考えられる。

(2) 鋼塊割れの追跡調査: 成品疵発生位置に対応する鋼塊コーナー部割れ疵を追跡調査した結果、成品フランジラップ疵として再現されたのが60%強で、残りの40%は圧延等の影響により消滅あるいは転位したと考えられる。

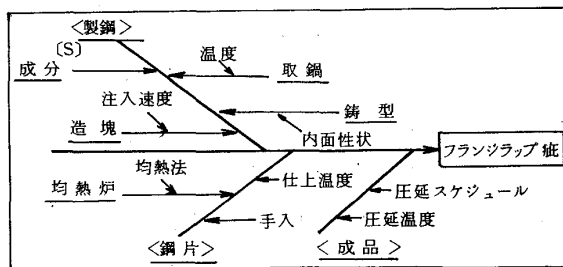
図3. 特性要因図

3. 現場操業における疵発生要因の解析: 疵発生に関する特性要因を図3に示す。この疵を防止するためには、鋼塊割れの発生を阻止すべきであり、そのために製鋼要因として図4, 5, 6が重要である。また鋼塊割れの顕在化を抑制するためには、圧延要因として均熱方法、圧下スケジュール等の影響が挙げられる。

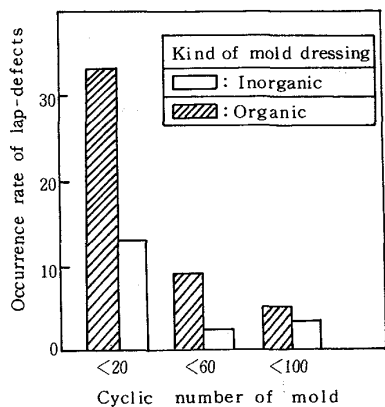
図4. 疵発生に及ぼす鑄型使用回数と鑄型塗料の影響

4. 結言: フランジラップ疵の主原因は、鋼塊コーナー割れにあり、これを防止する造塊条件を確立する必要がある。それには、まず影響大なる鑄型塗料を中心とした調査が重要とならう。
