## 解体高炉の炉下部の状況について

(川崎2・3高炉の解体調査報告—10、鶴見1高炉の解体調査報告—6)

日本钢管㈱京浜製鉄部 里見 弘次

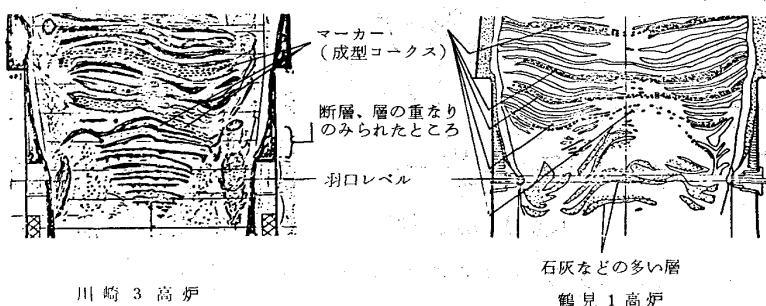
図1. 炉下部の状況

2. 調査結果：上記装入物の動きの緩慢な炉芯部にコークスが充填されている以外の特異な現象として、① 川崎2、3高炉のように鉱石層の存在している例がみられたこと(図1) ② レースウェイ周辺下方に緻密な層の形骸とみられる部分(シェル)が層状で数層存在したこと(図2) ③ 鶴見1高炉では炉芯部に石灰、粉、小粒コークスの多い薄い層がある間隔をもって数層存在すること(図1)などが炉芯部の挙動に関連するものとして観察された。これらについて検討すると、

1) 川崎2高炉は吹止前約8ヶ月にわたる炉芯部のゾンデによる調査で、川崎3高炉と異なり未溶融鉱石は存在せず、また解体時に存在した未溶液ブロックは上部の鉱石層と継っていないなどから、これは吹止前のスリップの多発が原因と考えられた。 2) 川崎3高炉は操業時に炉中心部の Ore/Coke の増加に伴い、未溶融鉱石が炉芯部に降下していくことが2高炉と同様な調査で確かめられ、したがってこれは操業中も安定して存在していた。 3) この時炉芯部から採取されたスラグは  $2\text{CaO}\cdot\text{SiO}_2$  主体の高融点のもので、解体時も同様であり、このことはブロックが長時間炉芯部に存在していたことを示唆する。すなわち炉芯の動きは非常に緩慢である。 4) 解体調査で炉芯部のブロックが上部の層と連続していれば存在するはずのマーカーがブロック中には無く、炉芯堆積角付近に層の重なりや粉層がみられたことから、この炉芯部の緩慢な動きは断続的なものと考えられる。 5) このような動きはシェル部(図2)の組成がほぼ同じ構成物から成り、段層を形成していることからも推察される。 6) 鶴見1高炉で炉芯部の層間隔が概略0.7チャージ分に相当し、装入速度が出銑を周期に多少の周期性を持つことから炉芯部の断続的降下は出銑を周期としていると考えられた。この炉芯の動きについて西尾ら<sup>2)</sup>は出銑による周期的な上下動の可能性を報告しているが、本結果では降下が主体の動きをしている事が特徴的である。また層状分布の形状から炉中心部の下降幅の方が周辺中間部より大きいと推察される。

以上の外に炉芯部の特徴的な事として、シェルの周囲下方にはスラグやメタルが内部まで浸透したコークスが散見され、このコークスは炉床部下方から上昇してきたものと考えられる。鶴見1高炉では炉芯がやや西側に寄っており、東側炉中間部には吹止前の減風の影響とみられる未溶融ブロックが6層存在していたことなどがある。
