(75) 高炉羽口から炉底間のコークス性状と銑滓挙動

水島4高炉(1次)解体調査—その2—

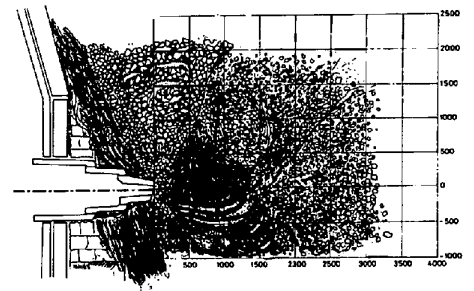
(I) 羽口部: 図1に羽口前の状態を示す。図1で明らかなように, 目視により羽口上のコークス供給ホッパー, レースウェイ, レースウェイの形骸, デットマンの存在が確認された。レースウェイの深度は, 約1.2m, デットマンの傾斜角は約60度であった。この部分の通気, 通液性に問題はないと思われる。

Fig. 1 Section of tuyere zone

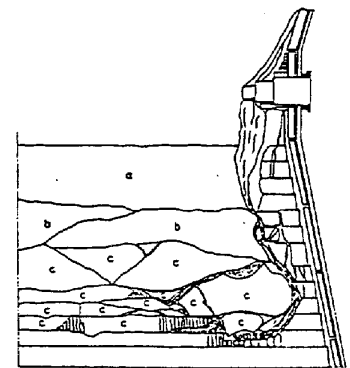
(II) 羽口レベル以下の部分: 図2には羽口下の状態を示す。a部のコークス充填層は, 高さ, 半径方向で差異は認められない。C部では, 下層約100mmは銑鉄だけの層で, コークスは炉底に接触していなかった。

Fig. 2 Section of hearth

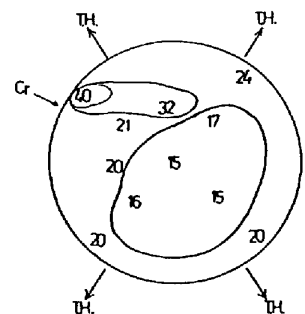
- ・銑中Tiは炉底, 炉床側壁に多く存在した。
- ・この層のコークス充填率は30~70%と大きくばらついていた。この層の見掛け比重は, 約3.7であり, コークスの気孔には銑鉄が侵入していた。
- ・操業中の炉床可動部は, 炉底, 側壁共に極めて狭い範囲(~100mm)を除く広い範囲であったことが, 組織観察等より推測される。
- ・炉床での溶銑流れに関しては, 図3のCr(トレーサーとして装入)の分布より, 炉中心を避けた炉壁に沿った流れであると考えられる。

Fig. 3 Distribution of Cr contents at bottom
