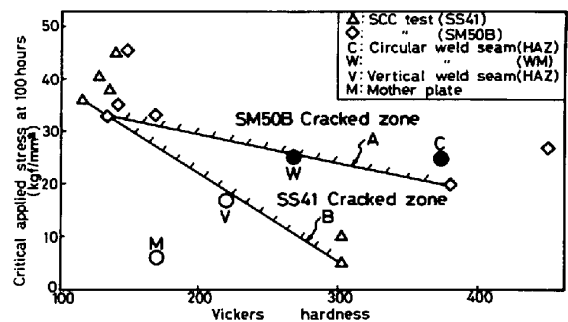
Fig.2 Effects of applied stress and hardness on nitrate stress corrosion cracking

(2) 図2に応力腐食割れ試験結果を示す。この結果から付加応力に応じて割れ発生の有無を決定する限界硬さを決めると、SM50BではA線、SS41ではB線となる。図2には鉄皮各位置の最大引張応力(残留応力+送風圧力)と硬さの関係も併せて示す。円周方向溶接継手のHAZ(C点)の場合、残留応力と硬さが高いためSM50Bの割れ発生域内に入る。しかし、残留応力と硬さの低い垂直方向溶接継手のHAZ(V点)および母材(M点)はSM50Bの割れの発生しない領域に入る。

熱風炉鉄皮の割れ発生状況と50% NH₄NO₃溶液による応力腐食割れ試験との間に良好な対応がみられ、鉄皮の割れ防止のための限界の付加応力と硬さの関係は、SM50Bでは図2のA線、SS41ではほぼB線と与えられることがわかった。現在、熱風炉鉄皮については図2に示す割れ発生域に入らないように留意して建設している。
