(551) 連鋳法による1方向性電磁鋼板において発生する線状2次再結晶不良の原因

新日鉄 生産技術研究所 ○菅 洋三
広畑製鉄所 塩崎守雄
基礎研究所 松尾宗次

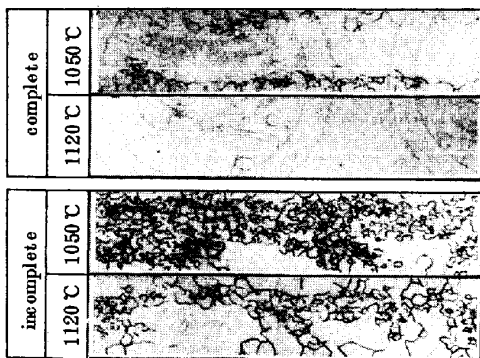
(1) 2次再結晶進行途中の顕微鏡組織を写真1に示す。2次再結晶は板厚1/5以内の表面部から発生する。発生した2次再結晶粒は、正常部では板厚方向へ成長するが、線混部では板厚約1/3の位置で止まっている。焼鈍がさらに進むと正常部では2次再結晶粒が1次再結晶粒の全域を喰い、2次再結晶が完了する。線混部では2次再結晶粒の成長が遅れている間に、ゴス方位とは限らない粒が正常粒成長してしまい、最終段階まで2次再結晶粒に喰われずに残るため2次再結晶不良となる。

Photo.1 Course of secondary recrystallization

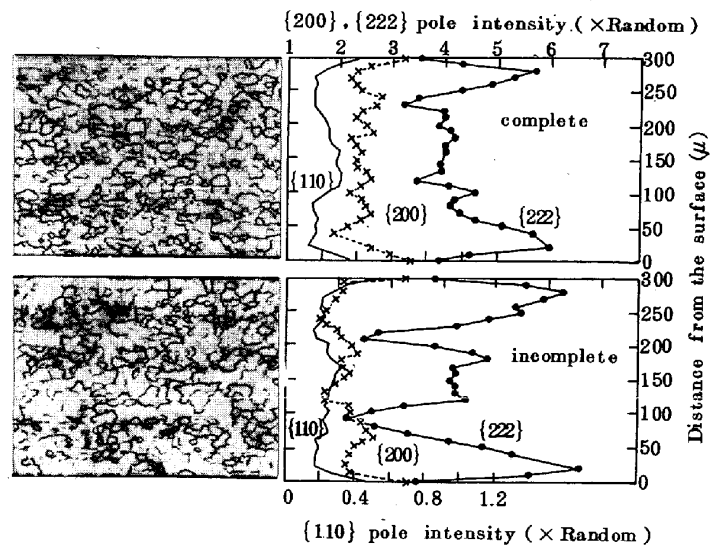
(2) 2次再結晶後のマクロ組織が正常、線混であった部分の圧延方向に隣接した脱炭焼鈍板について顕微鏡組織と板厚方向における集合組織の変化を図1に示す。正常部では全板厚に渡って12μから14μのほぼ均一な結晶粒であるのに比べ、線混部では板厚約1/3の位置に20μ前後の大きな結晶粒から成る領域がある。この領域の結晶方位は正常部に比べ{222}面が少ない。

Fig.1 Microstructures and the distribution of the pole intensity across thickness. The decarburized sheets
