(14) 加古川第1高炉熱風炉の徐冷・再昇温試験について

(株)神戸製鋼所 加古川製鉄所 西田功, 上仲俊行, 太田芳男  
 大島隆三, 大平英毅  
 生産技術部 田村節夫

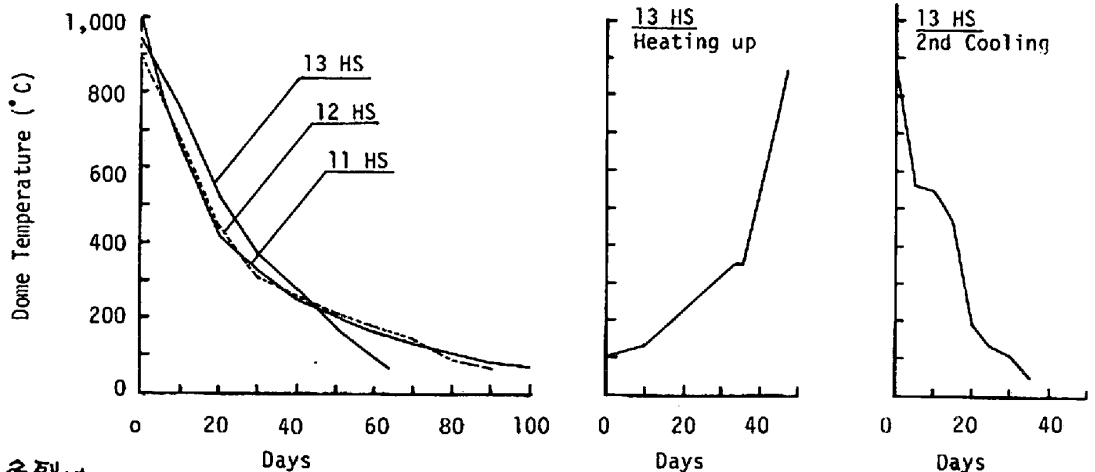
Fig. 1 Cooling down and Heating up Curves

11号熱風炉は、各弁をシールし、密閉自然冷却した。12号熱風炉は、珪石使用範囲ができるだけ均一  
 に冷却されるように、1,000~1,500 Nm<sup>3</sup>/hrの冷却空気を間歇的に送風した。13号熱風炉は、最大5,000  
 Nm<sup>3</sup>/hrの冷却空気を連続的に送風冷却した。冷却空気は、すべて蓄熱室下部より導入し、混合室下部  
 から外部放散した。また、再昇温は、セラミックバーナー上面に補助バーナーを取り付けて行った。  
 各炉のドーム温度の推移を、Fig. 1に示す。
